ד"ר אסף זבולוני, אקולוג מפרץ אילת, רשות הטבע והגנים

הנדון: זיהום אור מתאורה כביש 90 בקטע הצמוד למסוף טאבה

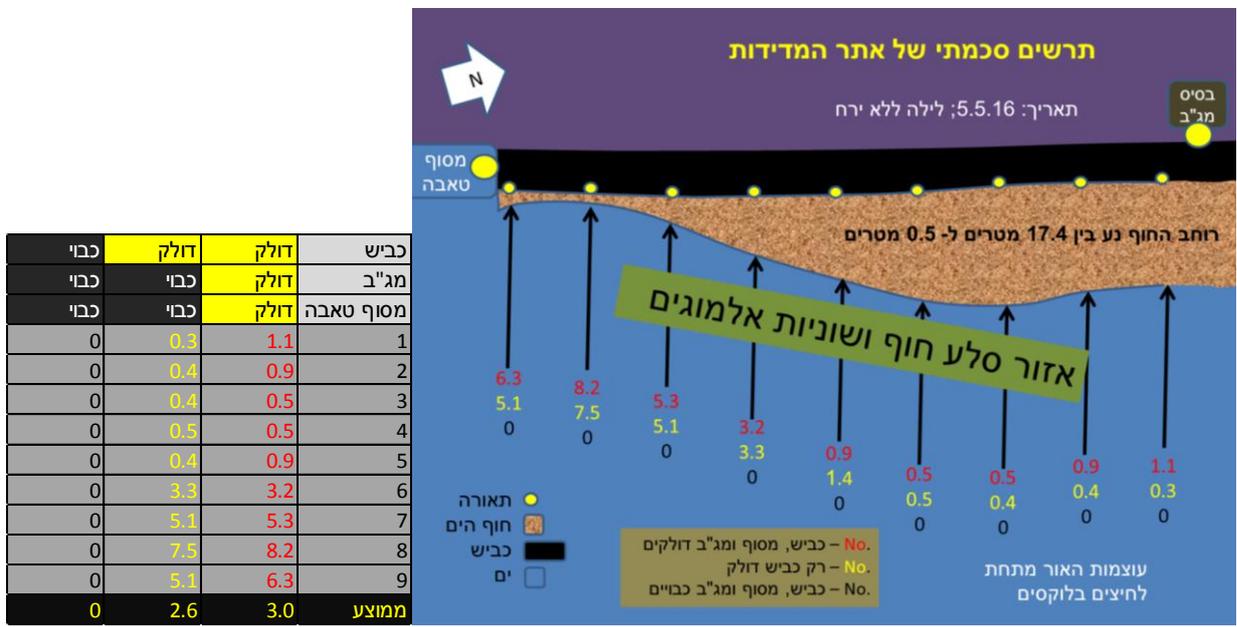
התרשים מטה מתאר באופן סכמתי את אתר המדידות, את נקודות המדידה (ראשי החצים) ואת עוצמות האור שנמדדו בשלושת המצבים המתוארים מעלה. הטבלה שמשמאלו מסכמת את המדידות בשלושת המצבים בתשע נקודות המדידה. יש לציין שכאשר כל האורות היו כבויים, עצמת האור שנמדדה היתה מתחת לסף רגישות המדידה של המכשיר.

בהינתן שירח מלא מאיר באזורנו בעצמת אור של כ- 0.3 לוקס ושמערכות פיסיוולוגיות רבות בים (כגון רבייה, שיחור לטרף, הגירה אנכית של פלנקטון ושחלוף אוכלוסיות יום ולילה) מתזמנות בהתאם למצב הירח (כלומר בטווח שבין 0 ל-0.3 לוקס), הרי שבכל נקודות המדידה עוצמות התאורה שנמדדו מצביעות על זיהום אור חמור שנובע מתאורת הכביש. בהשוואה לירח מלא, האור המלאכותי מזהם באופן קבוע בעצמה הנעה בין ירח מלא אחד ועד להארה קבועה בעצמה של 25 ירחים מלאים (7.5 לוקס)! הפרעה בעצמה כזו גורמת לשיבוש של כל אותן מערכות פיסיוולוגיות המתזמנות ומסונכרנות ביניהן על פי התאורה הטבעית של הירח.

לאור הממצאים המופיעים מעלה, אני ממליץ לבדוק על ידי יועץ תאורה מומחה כיצד ניתן להפחית את זיהום האור המגיע לשמורה (כפי שנעשה בצורה מוצלחת לאורך שמורת חוף האלמוגים). בנוסף, ידוע לי שמתכננים להציב עמודי תאורה נוספים בצדו השני של הכביש שיאירו בעצמה אף גבוהה יותר מאלה שכבר הוצבו והם עוד יהיו מופנים כלפי הים (מזרחה). אני חושש שתוספת זו תגביר בצורה משמעותית את זיהום האור שכבר קיים.

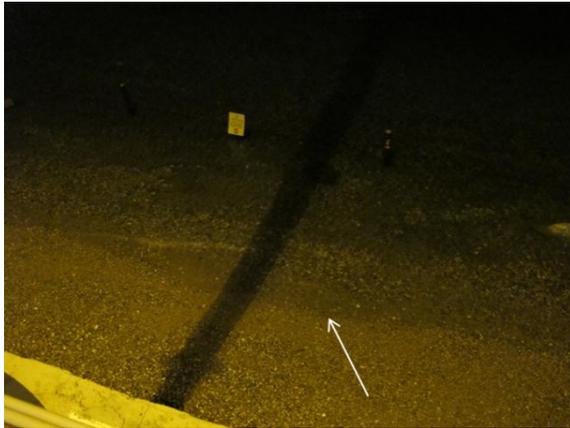
בצילום משמאל ניתן לראות את הצל הברור שנוצר על ידי עמוד הפנס בתוך המים, על קרקעית הים. החץ הלבן מסמן את קו המים. צל ברור הוא עוד אינדיקציה לעצמת תאורה גבוהה המגיעה אל תוך שמורת הטבע.

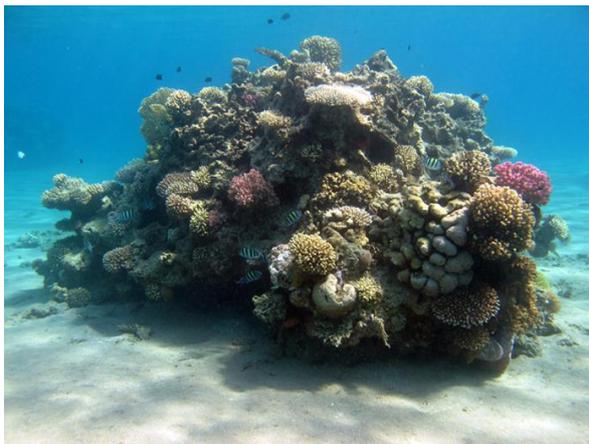
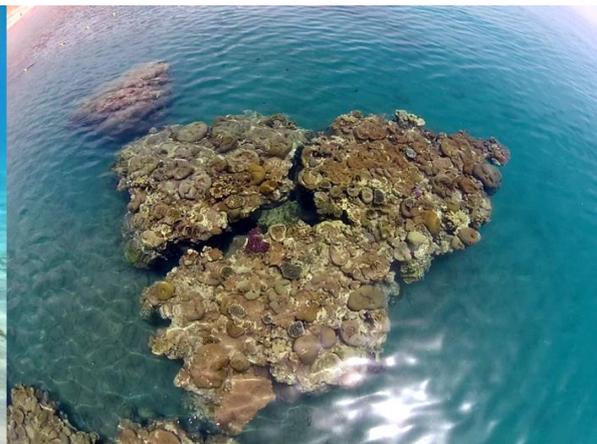
בשני הצילומים למטה ניתן לראות את בלטי השונית המרהיבים המתחילים להופיע במרחק של מטרים ספורים מעמודי התאורה החדשים. בעלי החיים המאכלסים שוניות אלה נמצאים תחת הפרעת תאורה חמורה.
