# חדשות בעתיקות ובשימור המורשת

פברואר 2024

## מודל תחזוקת שימור בגן לאומי מצדה

## מאגרי קשתות בעת העתיקה לאור החפירות בגן לאומי ציפורי

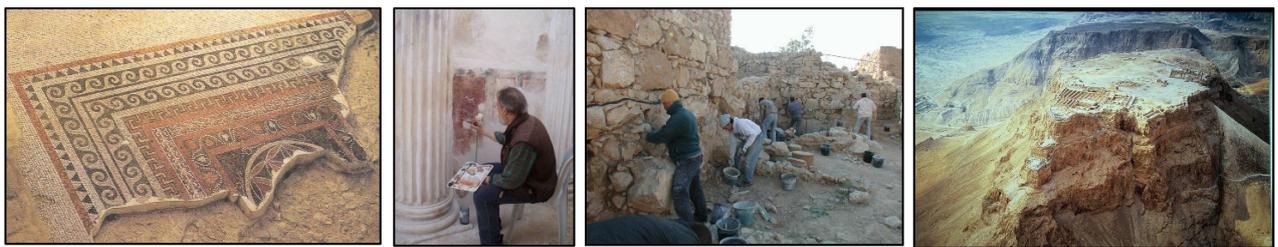
גן לאומי מצדה - שימור קיר מקורי מתחת לקו השחזור (הקו השחור), שימור פרסקאות באתר, פסיפס מקורי של הארמון המערבי

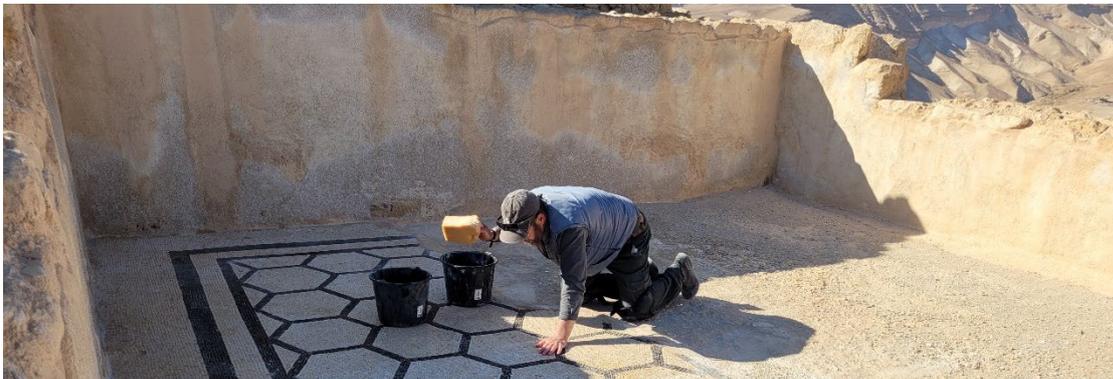
את הפסיפסים מנקים ניקוי יבש (מטאטא) פעם בשבועיים, וניקוי רטוב (ספוג לח אחד לניגוב ראשון וספוג לח שני לניגוב אחרון) פעם בחודשיים (איור 1).

איור 1 – ניקוי רטוב לפסיפס בארמון הצפוני – דרגה עליונה

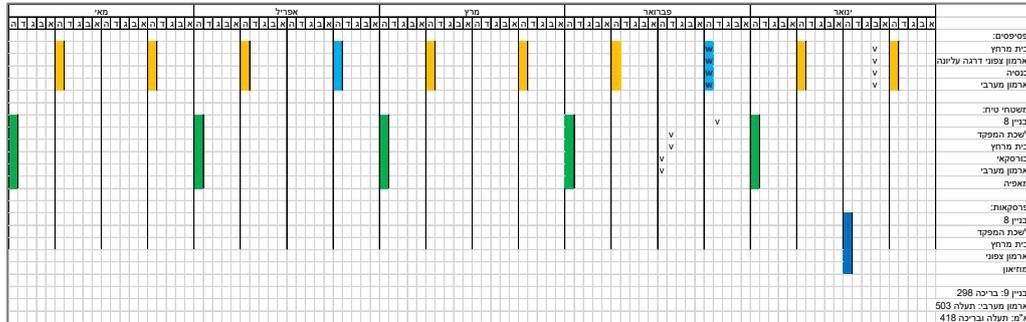
טבלת המעקב (איור 2) היא טבלת גנט שנתית שמסומנים בה מראש הטיפולים לפי התדירות המתוכננת, ועליה מסמנים את הטיפולים שהתבצעו למעשה. קיימת גמישות בתדירות הטיפולים. ההשוואה של התדירות בפועל עם התדירות המתוכננת, יכולה לתת אינדיקציה למצב ההשתמרות, או למצב התאמת התדירות המתוכננת לאתר.

איור 2 – טבלת המעקב השנתית לטיפולים במכלולים במצדה.

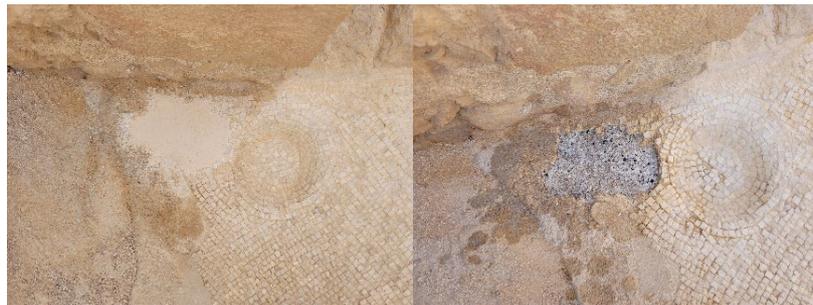
מעגל תחזוקת השבר מבוסס על מעקב אדם, הנעשה תוך כדי תנועה באתר. רק בעיות יוצאות דופן, שאינן יכולות לחכות לתורן בסבב המכלולים, מקבלות מענה (איור 3). בדרך כלל המענה הוא ברמת טיפול חלקי, שמטרתו לאפשר טיפול מקיף יותר בסבב המכלולים.

איור 3 – דוגמא לתחזוקת שבר – ברצפת פסיפס בכנסייה הביזנטית.

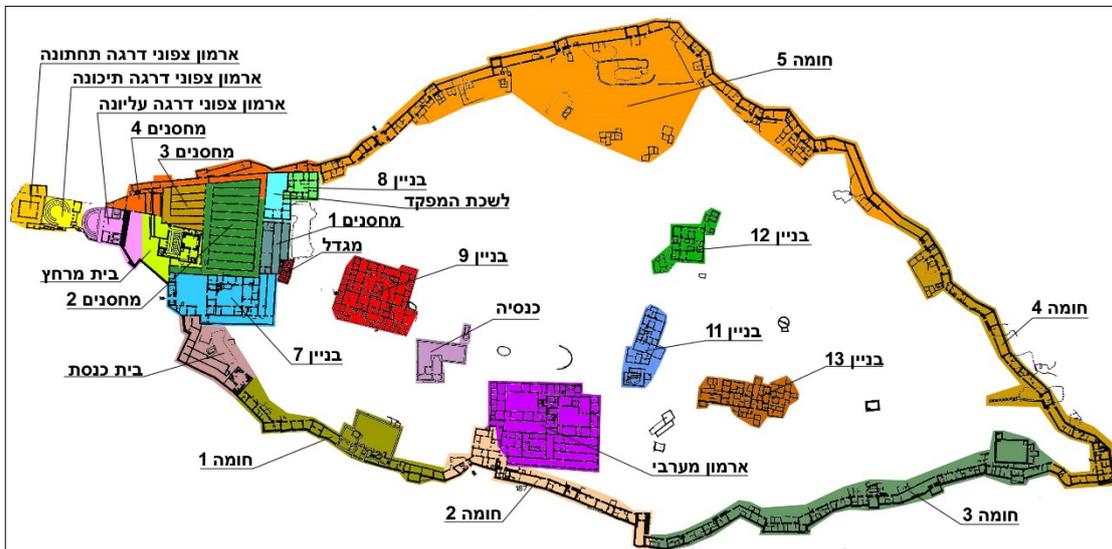
רשימת המכלולים מכילה את כל הפריטים שבאחריות הצוות. במצדה, קיבוץ הפריטים הוא לחדרים, והחדרים למכלולים (איור 4). זוהי חלוקה שרירותית, לצורך נוחיות, ואפשר לשנותה לפי הצורך. קיימת גמישות גם ברשימת המכלולים, גם בסדר שלהם, וגם בנפח העבודה בכל מכלול. נכון להיום, הרשימה מכילה עשרים ושמונה מכלולים.

איור 4 – מפת מצדה וחלוקה לפי המכלולים לטיפול ב"סבב מכלולים"

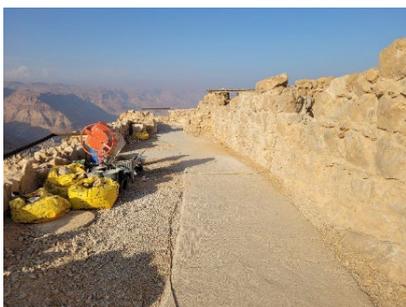
השיקול המרכזי בקביעת סדר הרשימה הוא השיקול הלוגיסטי (איור 6). לכן למשל, מכלולים צמודים בשטח יהיו צמודים גם ברשימה. מאידך, אפשר שקל יותר להגיע לחלק אחד של מכלול מציר אחד, ולחלק אחר מציר אחר. נפח העבודה נקבע מראש בסקר מקדים, שלאחריו כותבים רשימת טיפולים נחוצים, ומסמנים אותם על תכנית (איור 5)

איור 6 – נקודת ערבוב אחת מתוך שתיים, במכלול "בניין 7", בסיום התחזוקה במכלול, מפנים הכול, ואם צריך, מבצעים שיקום נוף (משתדלים מאוד שלא יהיה צריך).

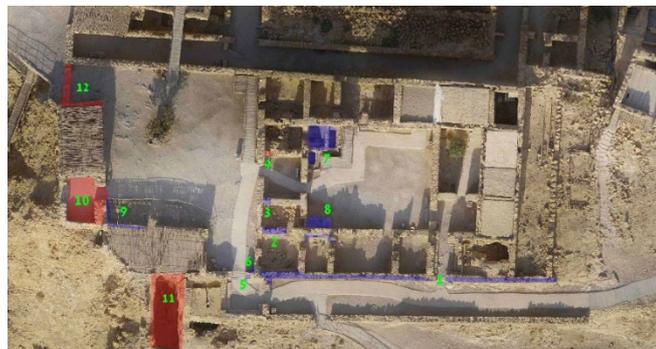
איור 5 – דוגמה למכלול "בניין 7" וסימון המוקדים לטיפול

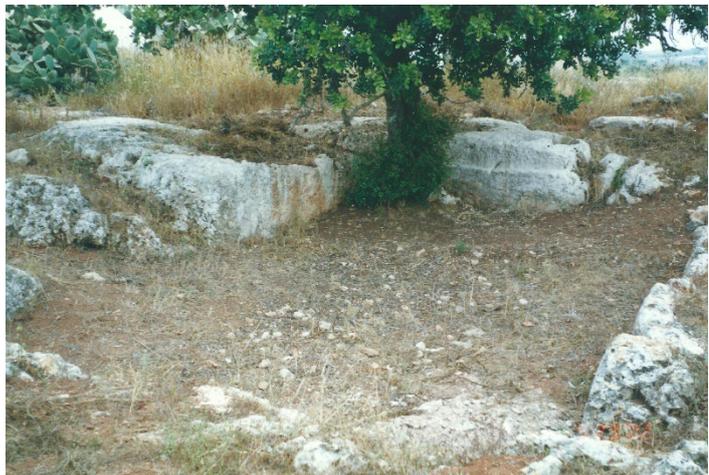
בשנת 2002 השתנו התשתיות בגן הלאומי ציפורי מהקצה אל הקצה, תרתי משמע. הכניסה המקורית מכיוון המושב נסגרה, כביש חדש נסלל ממזרח למושב, הותקנה קופה ליד מאגר המים הענק ונפתח מרכז המבקרים חדש. כך נסגר הקצה האחד ונפתח הקצה השני של הגן הלאומי. ליד מרכז המבקרים והחנייה הייתה חציבה מלבנית בסלע (במידות של 9X5 מ' בערך ועומק של 1.3 מ') שנראתה תחילה כמו מחצבה (איור 1).

איור 1: מאגר הקשתות הגדול לפני תחילת החפירות. צילם: צביקה צוק

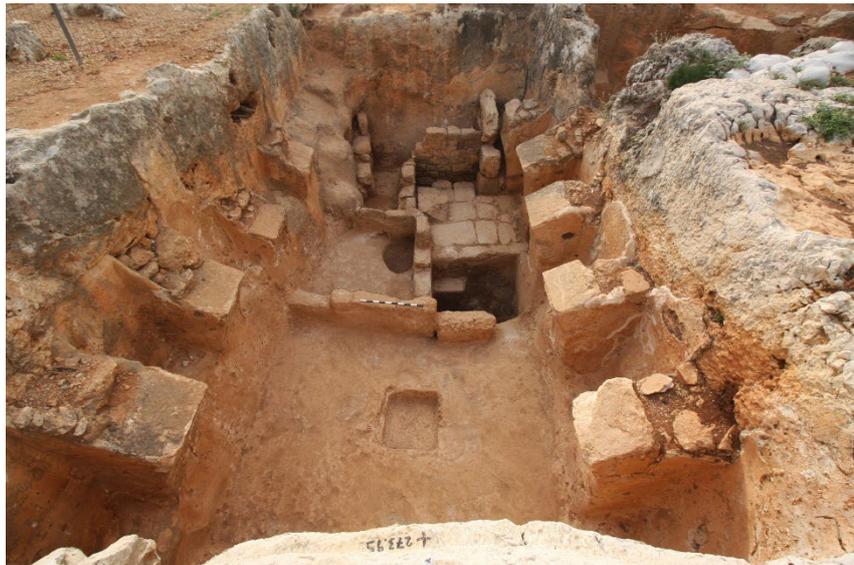
המאגר הגדול (הדרומי) חצוב בסלע ומידותיו הן 9.15-8.95×5.3-4.9 מ', עומקו כ-3.5 מ' ונפחו כ-145 מ"ק. תקרתו נשענה על חמש קשתות שהתמוטטו והותירו רק את האומנות שעליהן הן נבנו. בחפירה נמצאו 39 אבני קשת מסלע נארי ו-62 אבני גג מסלע גיר קשה. אבני המילואה (האזור שבין הקשתות לגג) היו כנראה מקירטון ורק מעטות מהן נמצאו, רובן שבורות. בתחילת החפירה בלטה מפולת של אבני קשת שנפלה כנראה ברעידת אדמה השייכות לקשת השלישית (האמצעית). זה קרה כאשר המאגר כבר היה מלא באדמה כדי מטר אחד. אבני הקשת ואבני הגג הרבות שהיו במפולת הוצאו באופן מסודר תוך תיעוד של לפחות שני מפלסים שונים.

**איור 2:** מאגר הקשתות הגדול בתום החפירה. צילם: צביקה צוק

כאשר הושלמה החפירה התברר כי בשלב מסוים יצא המאגר משימוש והותקנו בו גת ומתקן קטן בשימוש משני. לצורך זאת, נבנו שמונה קירות קצרים ונמוכים סביב משטחי הגת ובורות האיגום ולמסד לגרם מדרגות שירד פנימה. כמו כן נבנה משטח מרוצף מאבנים שטוחות על גבי החלק הצפוני-מערבי של רצפת המאגר.

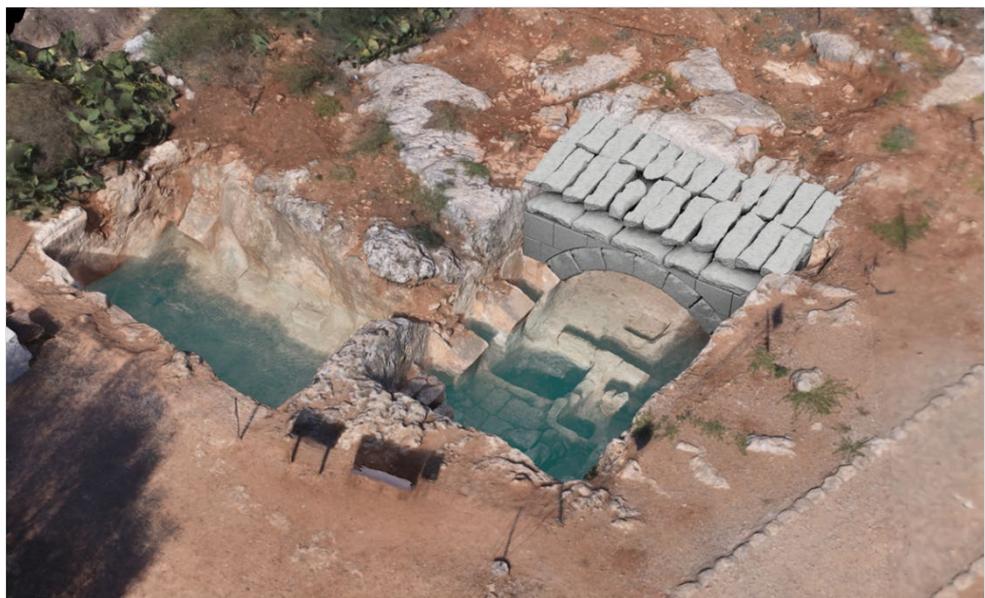
**איור 3:** הדמייה של מאגרי הקשתות. צילם ושחזר: דויד צל.

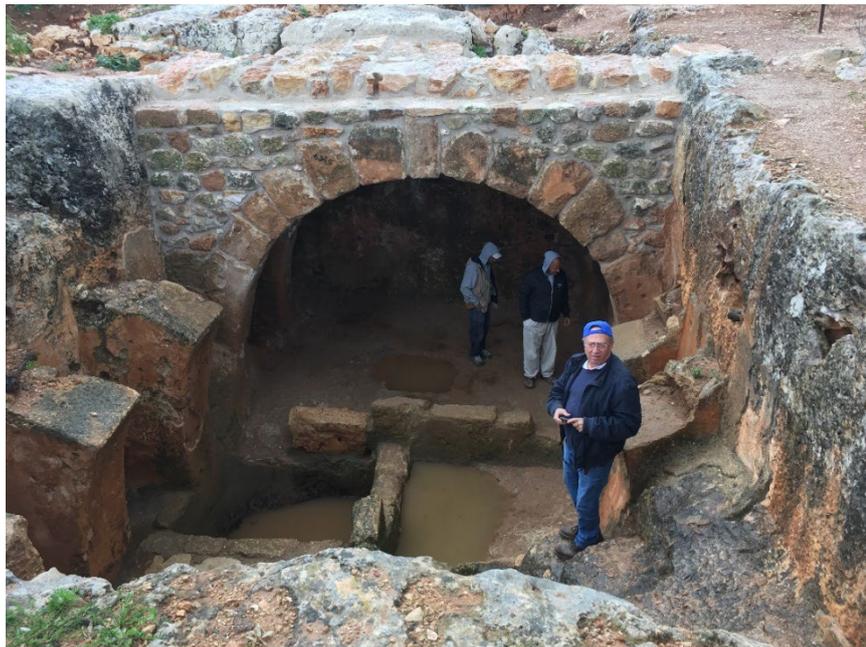
לפי בדיקות פחמן 14 של זרעים משכבת הטיח הראשונה של המאגר וסוג הטיח אפשר להציע כי ראשיתו של המאגר הייתה במאה ה-1 לספירה. ניתן רק לשער כי המאגר פסק לפעול במאה ה-4 לספירה, לאחר הרעש של שנת 363 או במאה ה-5 לספירה. בפרק זמן זה נעשה השינוי במאגר והוא הוסב לגת. בתום החפירה, הוחלט על שחזור חלקי של הקשתות והגג. ראשית הוכנה הדמיה של המאגרים (איור 3). אחר כך, בעזרת תקציב ייעודי של קרן תמ"ר (תכנית מורשת) של משרד המורשת שוחזרו שתי הקשתות המזרחיות ושני קטעי הגגות מעליהן עם האבנים המקוריות והמקום הפך לאטרקציה תיירותית (איור 4).

**איור 4:** שחזור שתי קשתות במאגר הגדול. צילם: צביקה צוק

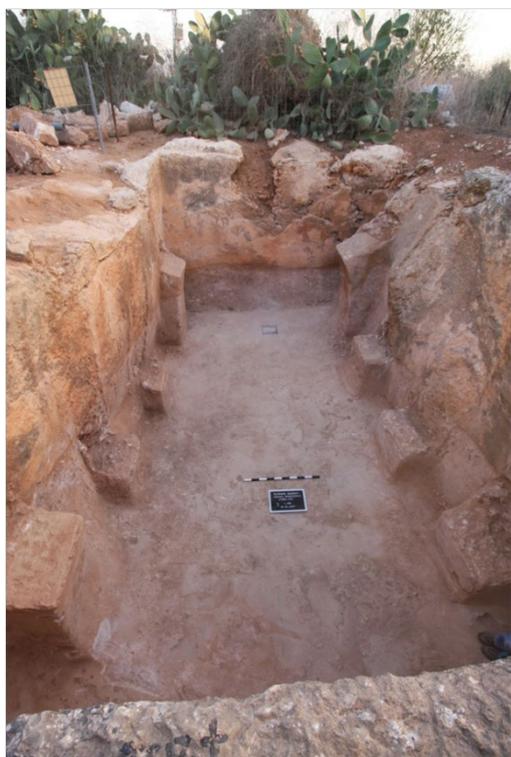
המאגר הקטן (הצפוני) חצוב בסלע ומידותיו 7.2x4.0 מ', עומקו כ-3.5 מ' ונפחו כ-90 מ"ק. תקרתו הונחה על גבי ארבע קשתות שהתמוטטו והותירו רק את האומנות שעליהן הן נבנו. בחפירה נחשפו שלוש אבני קשת עשויות סלע נארי וחמש אבני גג מגיר קשה, בעיקר באזור של שתי הקשתות הצפוניות. כן נמצאו כ-20 אבני קירטון מסותתות, אחדות מהן כמעט שלמות. לאור זאת ברור שאבני הקשת ואבני הגג הוצאו במכוון מהמאגר לשימוש כלשהו. לאורך הקירות נחשף הטיח, וככל שהחפירה העמיקה מצב ההשתמרות שלו היה טוב יותר. הטיח הוא בגוון לבן על גבי אפור בעובי של 0.5-2.5 ס"מ. במילוי נמצאו גם שברי טיח בגוון אדום על אפור. בחפירות נמצאו כמה ממצאים מעניינים הכוללים עגיל ברונזה, שני שברי בסיסים של גביעי יין מזכוכית, מטבע מהמאה ה-5 לספירה, ידית קטנה מעצם עם עיטור בחריתה, שבר שפה של קערה גדולה עם חריתה של חצי צלב ועיגולים ושברי כלי זכוכית מסוג בקבוקי ברכה. אלו מאפשרים להציע שהמאגר יצא משימוש במאה ה-5 לספירה. ברצפה בוצע חתך ונמצא כי עובי הטיח 0.1 מ' והוא חזק וקשה במיוחד ומורכב משכבה אחת בגוון לבן על אפור.

**איור 5:** המאגר הקטן. צילם: צביקה צוק.

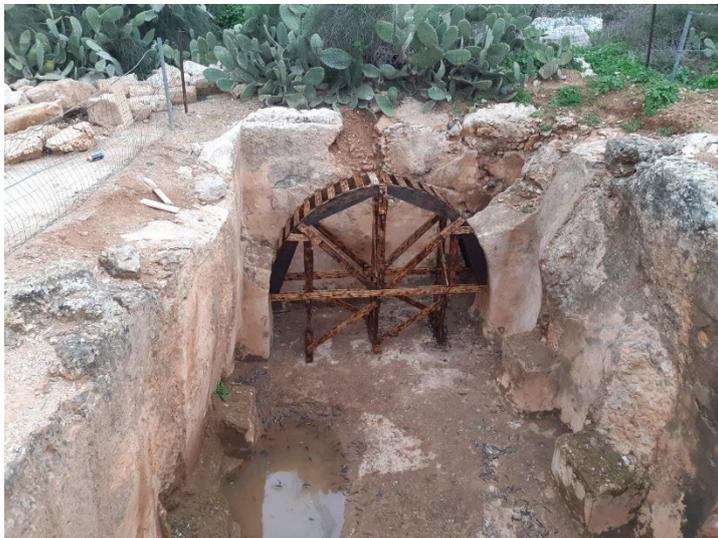
במסגרת הכשרת המקום לתיירות הותקן בין האומנות של הקשת הרביעית פיגום מעץ דמוי קשת, שנועד להמחיש את השיטה לבניית הקשתות (איור 6).

**איור 6:** תבנית עץ להדגמת שחזור קשת במאגר הקטן. צילמה: מיטל אהרון

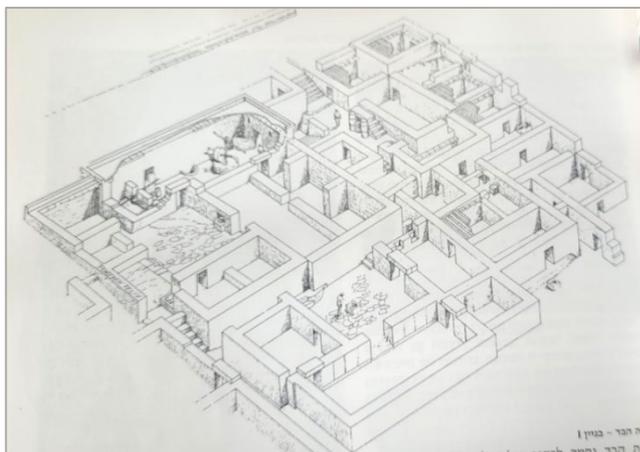
איור 4 – שחזור איזומטרי של בית הכהונה הגדולה. מתוך: "קדמוניות" גיליון 120

**"בית הכהונה הגדולה"** (איור 3-5) הינו מבן (אינסולה) מוגדר הנפרד מרובעי מגורים סמוכים, שנבנה למרגלות המתחם המקודש בלב העיר ההלניסטית. גודלו 40\*40 מטרים, הוא מחולק לשלושה מדורים, והוא בנוי במפלסים מדורגים בהתבסס על השיפוע הטבעי במקום. מדרום ומצפון לבית הכהונה נמצאו מבנים נוספים, והמרווח שבין המבנים שימש כרחוב דה-פקטו לתנועת תושבים ועולי רגל אל המקדש וממנו. המדורים מאופיינים בחצר מרופפת פתוחה במרכז המדור, בה מצוי בור מים, וסביבה חדרים מקורים. אחד ממדורי הבית שימש כבית בד גדול, ובו נמצאו באתר אבני ים וממל, וכן שתי מערכות סחיטה ובורות שיקוע. קירות המבן שרדו עד לגובה קומה שנייה - כ-6 מ', והם נבנו בשיטה ייחודית הנקראת "קורבלינג" או "תימוך" (איור 6): נדבך אחד בקיר הבית נבנה כשהוא בולט אל חלל המבנה, ומשמש כבסיס ותמך לקירוי על ידי קורות עץ. בשניים מתוך שלושת המדורים נבנו בחצר המרכזית גרמי מדרגות עשויים אבן המובילים אל הקומות העליונות. בנקודות שונות במבן נמצאו אגנים ששימשו לטבילה, חלקם בנויים ומטויחים ומשולבים בקיר המבנה וחלקם חצובים מאבן.

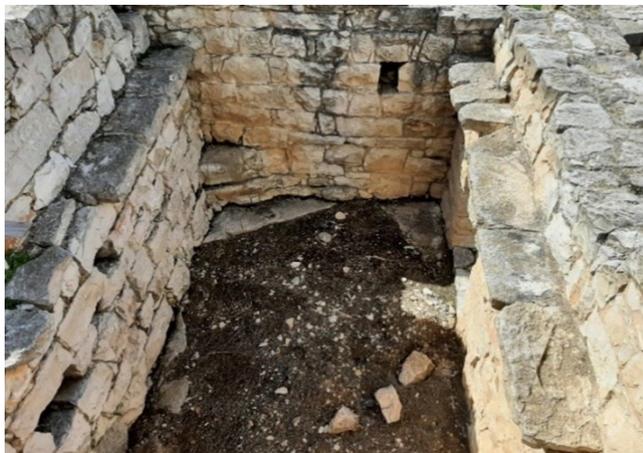
איור 6 – בית הכהונה הגדולה קירות ובהם ונדבך "קורבלינג"-תימון

מוקד העשייה הראשון שנבחר היה בית הכהונה הגדולה, לאור מצבו השימורי, וערכו כממחיש הסיפור ההיסטורי והאדריכלי של האתר. בעבודות בוצעו סגירות ראשי קיר, חיזוק משקופים סדוקים, מילוי מישקים, הזרקות חומר לליבת קירות, שחזור נדבכים חסרים, השלמות ריצוף, רפאות לאלמנטים ארכיטקטוניים שונים, שימור בית הבד והכנה להמחשה. כחלק מהנגשת המתחם למבקרים בוצע שחזור של תקרת קורות עץ על גבי נדבך תימוך (קורבלינג), ובוצעו עבודות בטיחות, גידור ושילוט.

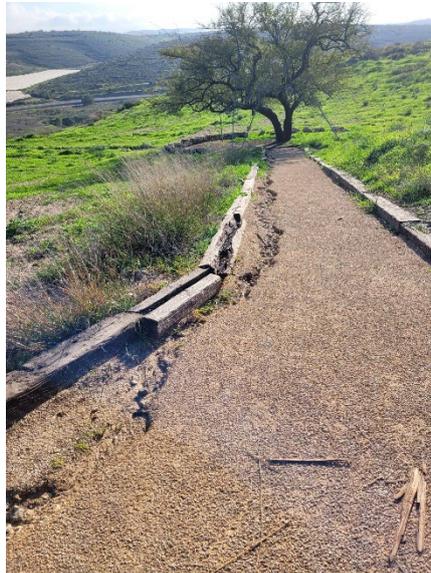
**תחזוקה** - חשוב לתחזק את השבילים ולשמור על מצבם הפיזי כדי למנוע שחיקה ופגיעה באתר, ובנראות האסתטית. ולכן חשוב לבצע בדיקות תקופתיות ולתקן נזקים לאורך השבילים באופן שוטף.

תל לכיש - סחיפת מצע משביל לא מנוקז ולא מתוחזק

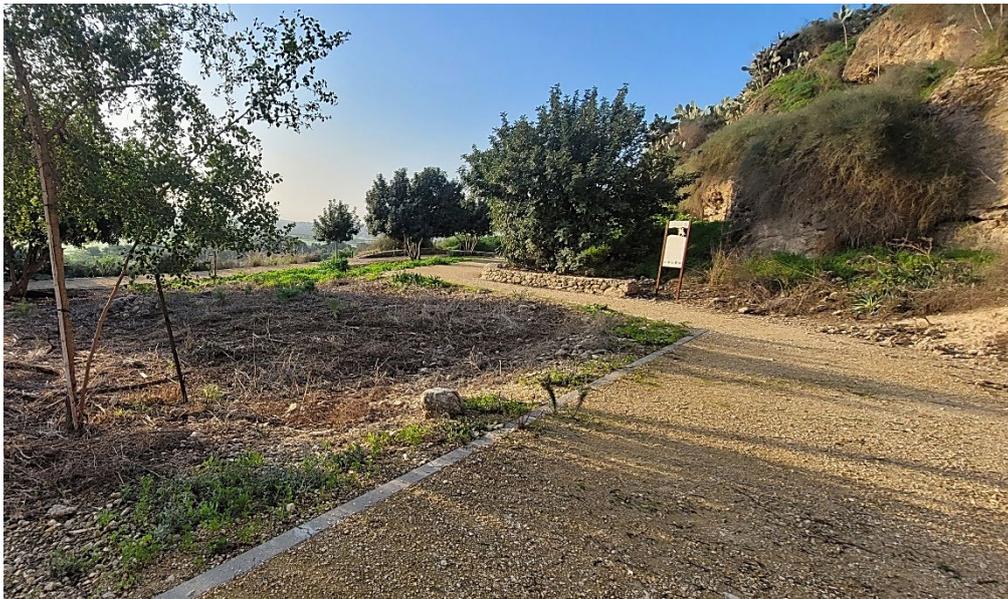
**שחיקה** - כדאי להשתמש בחומרים עמידים ולייצב את הקרקע באזורים בהם יש שחיקה גבוהה, למשל במדרגות או שיפועים, במקומות בהם יש תנועה ערה של מבקרים, במקומות בהם השבילים משמשים הולכי רגל ועגלות תינוקות, אופניים וכו'. מומלץ להקים את השביל מחומר מהודק היטב שלא יישחק במהירות כמו חצץ גס או חומר מצע. שבילי אדמה עלולים להיות בוציים בחורף ולגרום לסחף, ולכן מומלץ להימנע מהם, אך אפשר בשבילים לא ארוכים, לייצב את קרום הקרקע בערבוב של אבקת סיד הידראולי בשכבת הקרקע העליונה.

גבעות מרר - שביל מצע מהודק עם אבני שפה לצד קרקע טבעית

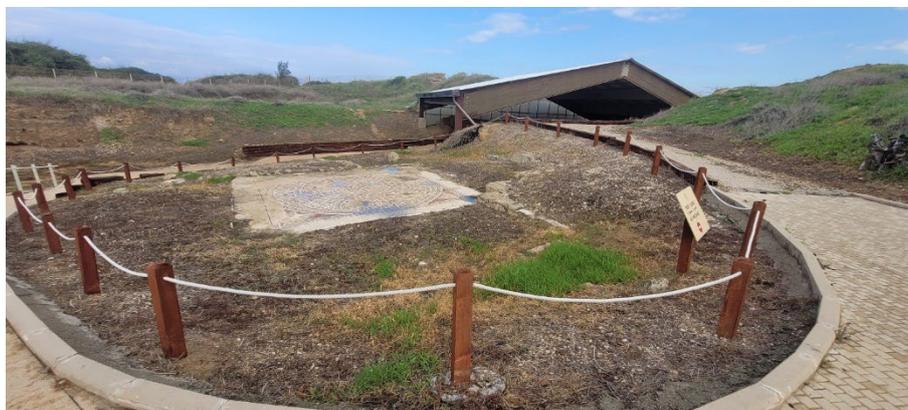
**ניקוזים** - יש לתכנן את השביל כך שיימנעו שלוליות והצפות. ניתן ליצור ניקוזים ותעלות בצידו השביל. שיפוע השביל צריך לאפשר ניקוז מהיר של מי גשמים ולמנוע התחברויות שיובילו לפירור השביל ולפיזור חומר השביל ולסחיפתו. בסביבת אתרים ארכיאולוגיים, השבילים יתוכננו באופן שלא ינקזו מי נגר אל תוך מכלולים עתיקים, ולצד קירות, אלא לנתב את מי הנגר הרחק משרידים ארכיאולוגיים.

ג"ל אשקלון: לחדי העין ניתן לראות שהשביל שמעל הפסיפס מנוקז כלפי חוץ.

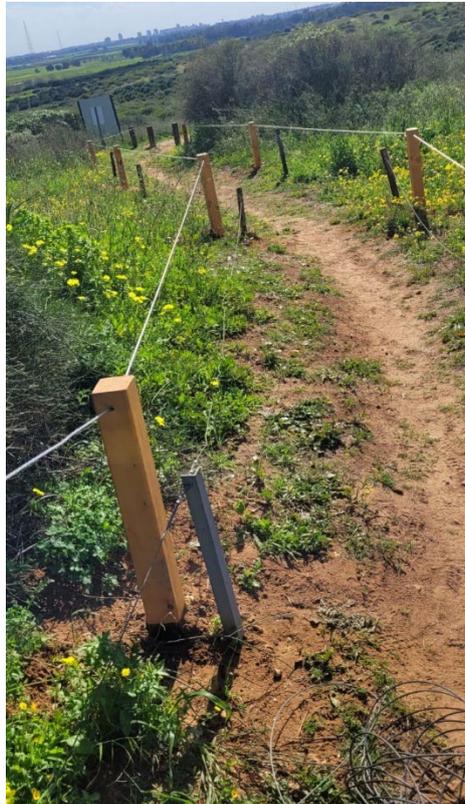
**בטיחות** – במרבית השבילים לא נדרש להתקין מעקות. אך היכן שצריך יש להתקין מעקות בטיחות במקומות הנדרשים, לסמן שיפועים תלולים ומקומות מסוכנים, ולהציב שילוט אזהרה במידת הצורך. חשוב להבטיח מעבר נוח ובטוח למבקרים. בנוסף, יש להתאים את תוואי השביל, הגוון שלו, החומר שממנו עשוי למאפייני השטח ולמופע שלו בנוף, כדי למזער פגיעה בנראות אך להראות באופן ברור את תוואי השביל. כמו כן, מומלץ להגביל גישה לאזורים רגישים במיוחד. על השבילים להיות נגישים וידידותיים למבקרים.

ש"ט איחוס בית חנן - החלפת חבלול נמוך לחבלול גבוה.  
המצב הקודם, שבו היה חבלול נמוך, יצר מכשול שבו נתקלו משתמשי שביל.
