חדשות בעתיקות ובשימור המורשת

ינואר 2024

אגף ארכיאולוגיה ומורשת

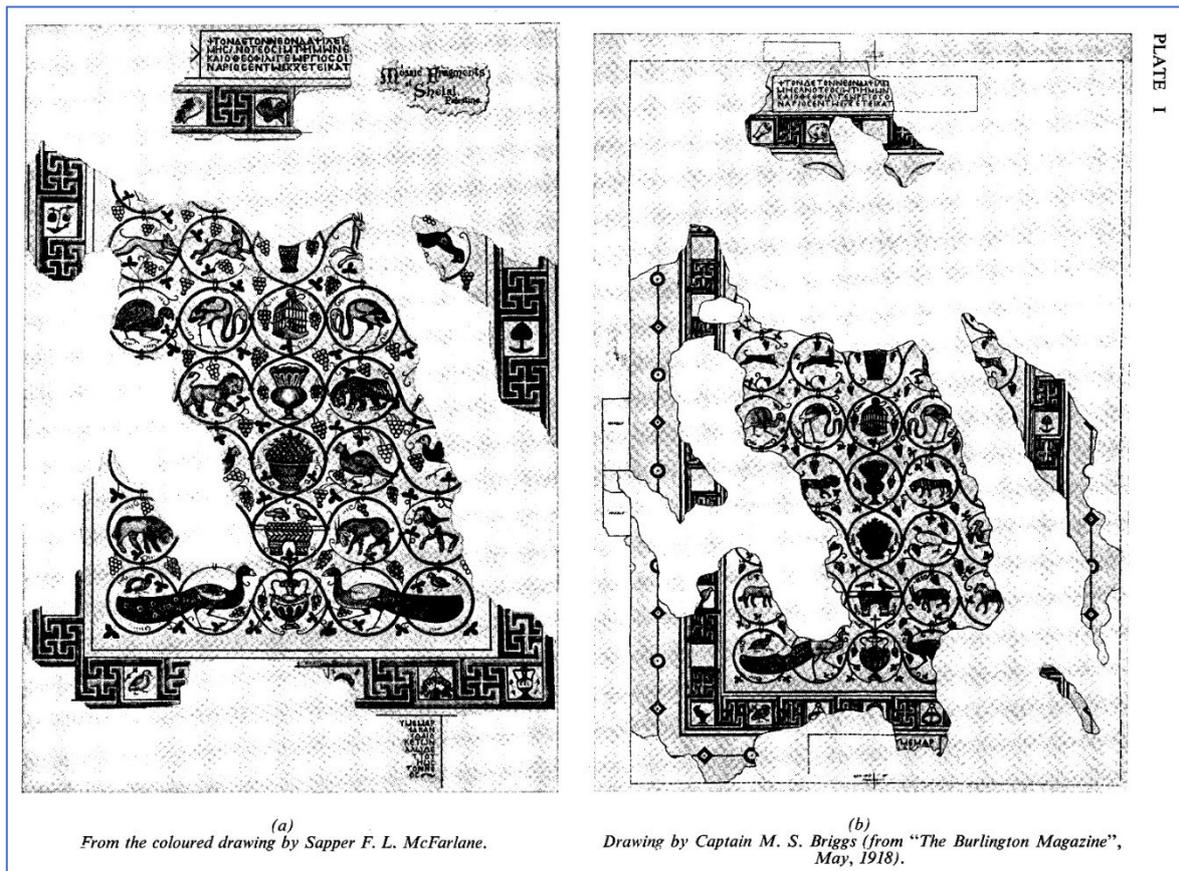
שני הרישומים של הפסיפס שנעשו בשטח ב - 1917; רישום a תוך כדי החפירה, רישום b - 6 שבועות לאחר מכן. לקוח מ: Trendall, 1973, A.D. Shell Mosaic, 1973, A.D.

יש לציין את קפדנותם של העוסקים במלאכה, שכן לפני ההסרה הזהירה, בחלקים חלקים, של הפסיפס, ואחסונם בתיבות נפרדות, הפסיפס צולם באתרו (*in situ*) ונעשו לו שני רישומים. הרישום האחד, הרשמי, המוצג היום במוזיאון המלחמה ליד הפסיפס, בוצע ע"י Sapper McFarlane מגדוד האלחוט והרישום השני נעשה שישה שבועות מאוחר יותר ע"י Captain M. S. Briggs, קצין בריטי שהוצב בקרבת מקום. בעוד ששני הרישומים אינם מדויקים הרי הם משלימים זה את זה ומספקים מידע רב

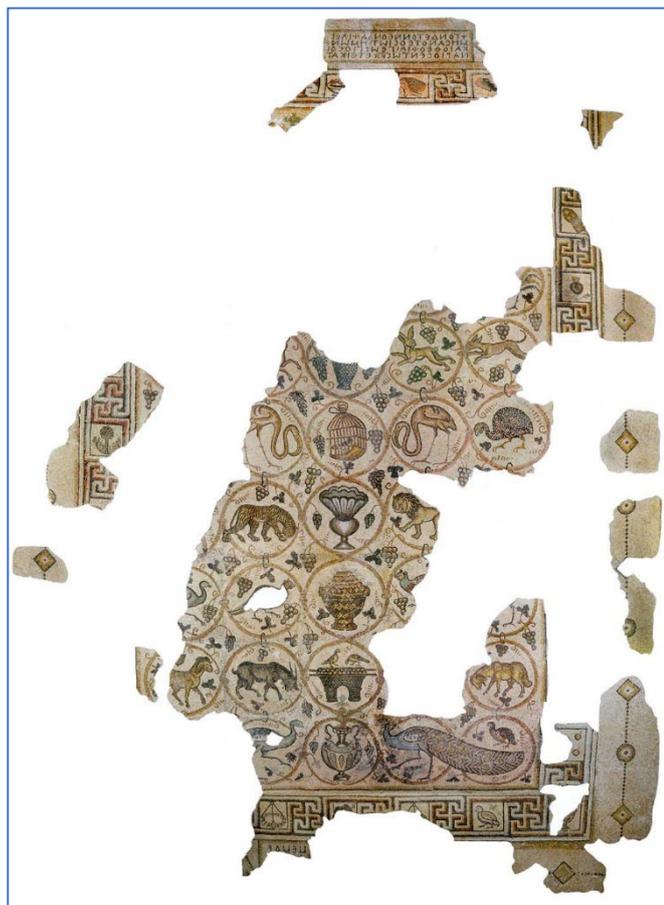
פסיפס שלאל המקורי כפי שהוא נראה בתצוגתו במוזיאון המלחמה בקנברה מתוך: רע"ת / דו"ח שחזור חורבת שאלאל, 2019

למרות מצבו הפגוע פסיפס שלאל נחשב בין הפסיפסים הטובים ביותר של מאה 6 לסה"ל. מידות הפסיפס 5.49X8.23 מ' והוא עשוי בדגם הידוע כ'**דגם הגפן המתפתלת**' היוצרת מדליונים, הדגם הפופולארי ביותר מבין דגמי רצפות הפסיפס בדרום ארץ

ישראל. מכל הפסיפס שרד רק מעט מחציו אך ניתן לשחזר את מבנהו המקורי שהיה מורכב מ-45 מדליונים מסודרים ב-9 שורות אופקיות בנות 5 עיגולים, שנוצרו ע"י שריגי גפן שפרצו מאמפורה מרכזית בתחתית השדה; על השריגים תלויים אשכולות ענבים. שלוש השורות העליונות אבדו כמעט לחלוטין. המדליונים הכילו בעלי חיים בפרופיל וציפורים שפנו פנימה כלפי ציר מרכזי ובו סלי פירות, גביע וציפור בכלוב. השדה המרכזי מוקף במסגרת של מיאנדרים איזומטריים כפולים המתחלפים בפאנלים רבועים המכילים מוטיבים שונים. השוליים החיצוניים כוללים עיגולים ומעוינים המחברים ביניהם ע"י קו העשוי מטסריי (אבני פסיפס) בצבעי לבן ושחור. המוטיבים שבתוך המדליונים מופיעים בשילובים שונים ברצפות פסיפס רבות מאותה תקופה בארץ ישראל ועיצוב הפסיפס מהווה דוגמא מעולה של אלמנטים שהיו בשימוש בפסיפסים הביזנטיים באותה תקופה.

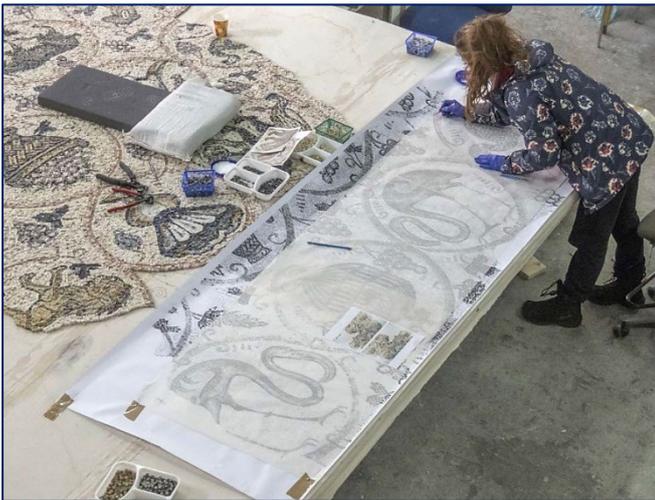
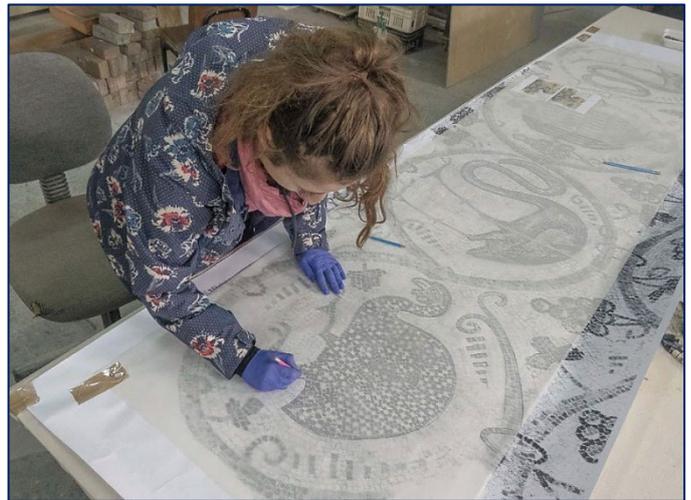
תהליך הכנת הרפליקה לפסיפס שלאל, מתוך מדו"ח השחזור, רע"ת 2019

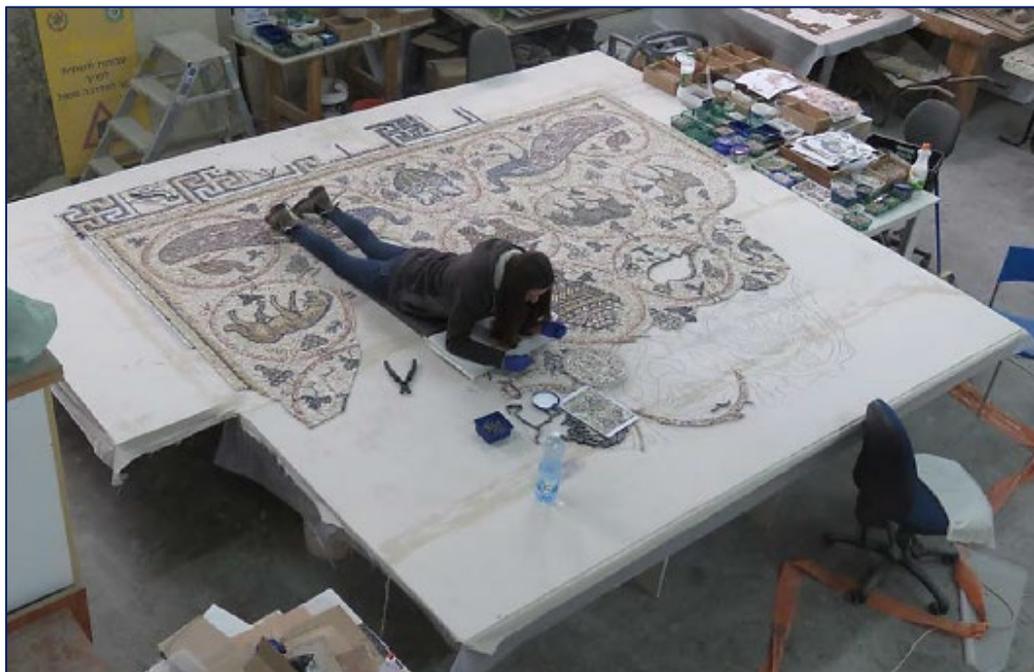
הרפליקה בסיום העבודה (צילום ראי) – מתוך דו"ח שחזור רע"ת – 2019

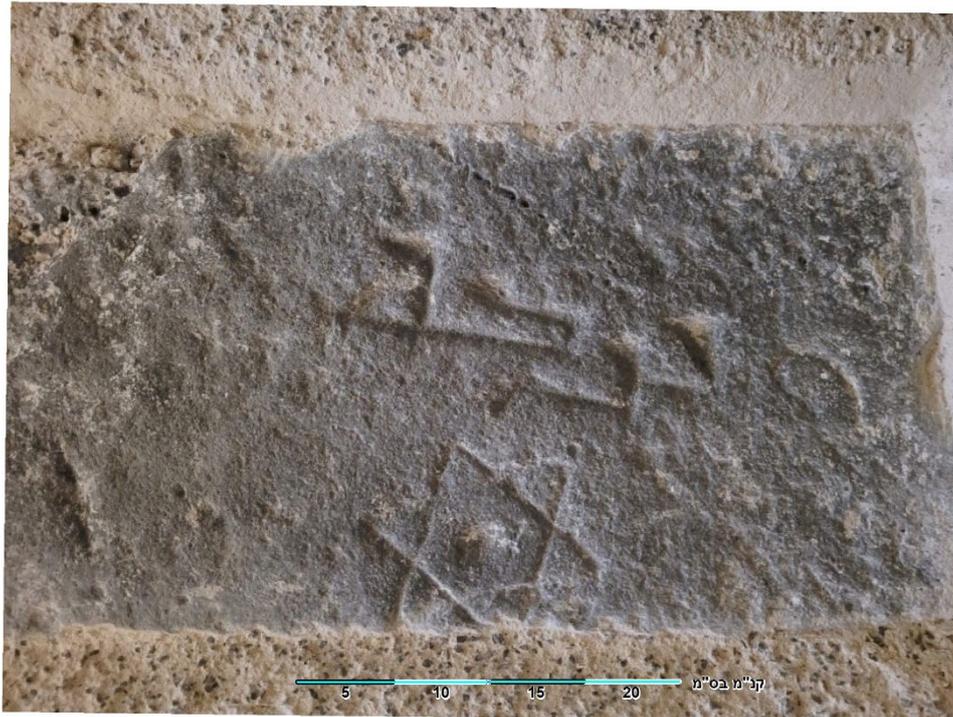
איור 1: האבן החרוטה מחמת טבריה, צילום: זיו לוי

על אחד הקירות במבנה, באזור הכניסה, יש אבן גזית בשימוש משני (23X50 ס"מ) ובה חריתה של חמש אותיות. מעל הכתובת נחרת עיטור של מגן דוד (כמעט שלם) ובמרכזו שקע. 2 האבן שימשה בבניית החמאם וניכר שהונחה הפוך, כאשר הכתובת והעיטור הופנו כלפי חוץ (איור 1). אם "הופכים" את האבן, ניתן לקרוא בבירור את ראשי התיבות: "תנצבה", באותיות כתב רש"י (שימו לב במיוחד לאות "ת" ו-"צ" שבכתובת).

מכאן נגזרת המסקנה שאבן זו שימשה במקור כחלק ממצבת קבר יהודי שפורק ולימים נעשה בה שימוש משני לבניית החמאם.

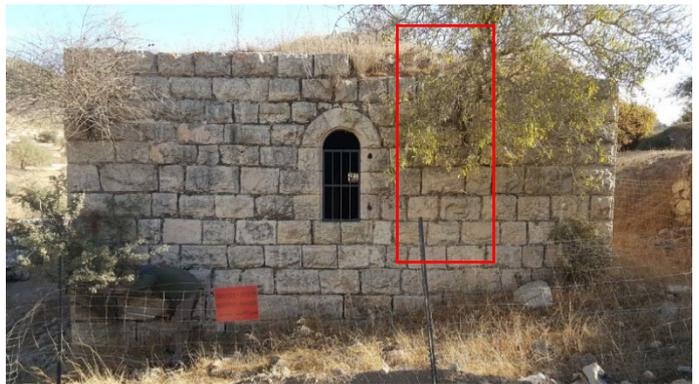
איור 3: בית גוברין-בית המרחץ והמצודה – התפשטות צמחיה עונתית וחשיבות התזמון בהדברה עונתית. צילום: דורי טובים

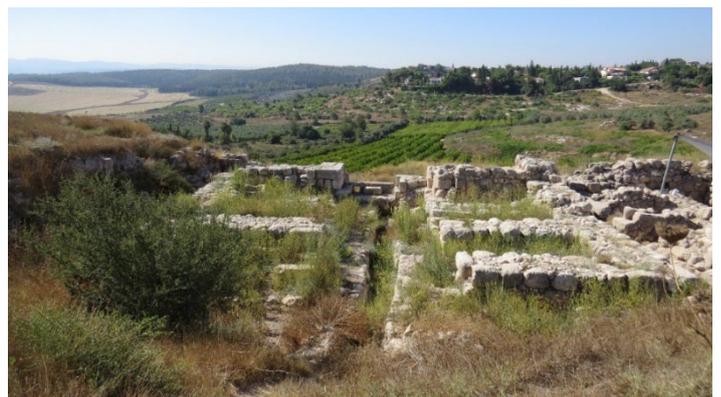
איור 2: תל גזר, שער שלמה - מיני קייצת בכל שטח השער וזאת לאחר שטופל בסתיו בחומר, מסוג גליידר, שאינו נותן מענה למיני קייצת. צילום: דורי טובים

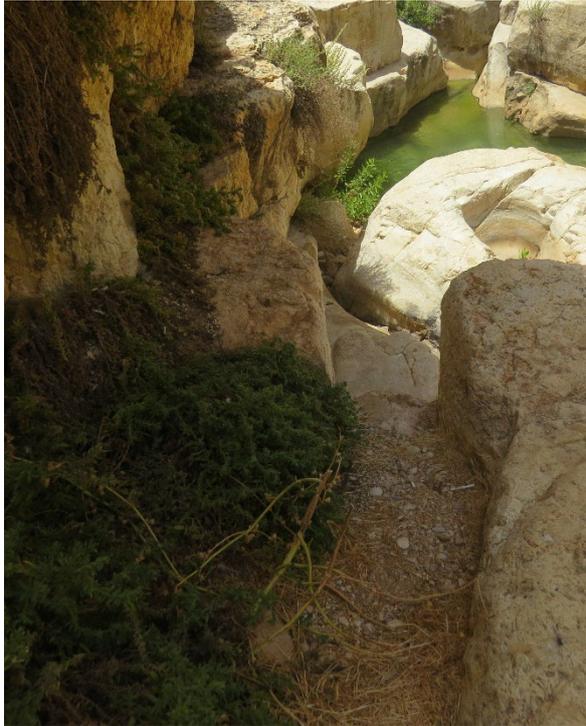
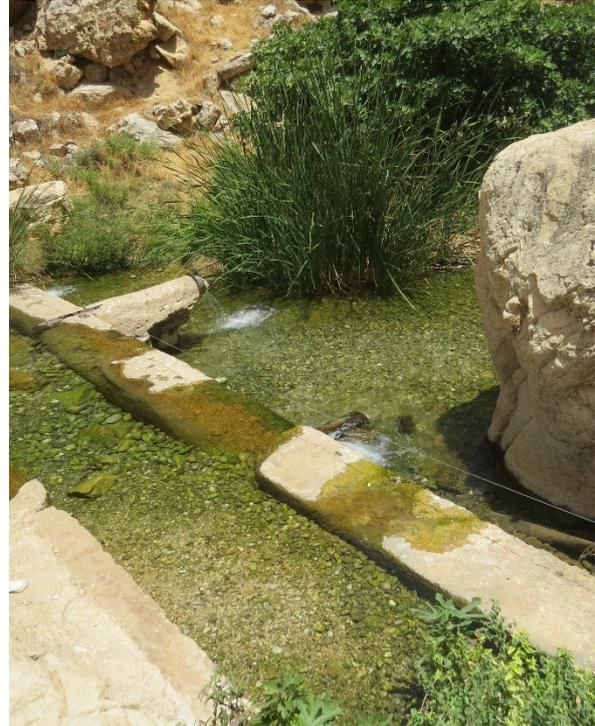
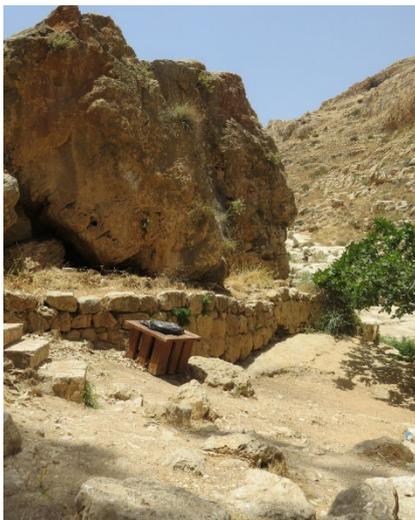
בדופן הערוץ המזרחית - **קטע אמה בנויה מאבני גוויל**.
אורך הקטע כ-30 מטר וגובה הבניה כשלושה נדבכים.
בראש הקטע שרידי קירות מטויחים בטיח
אדמדם/אפרפר וחציבות בסלע אשר שמשו כנקודת
אצירה/הגבהה לזרימה והפנייתה לאמת המים.

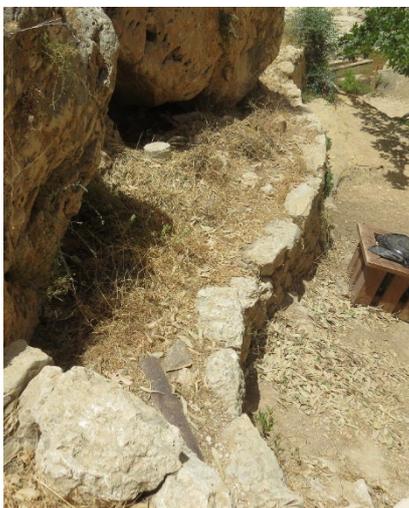
שימור לקטע צינור מתכת מנדטורי המושחל בתוואי האמה.

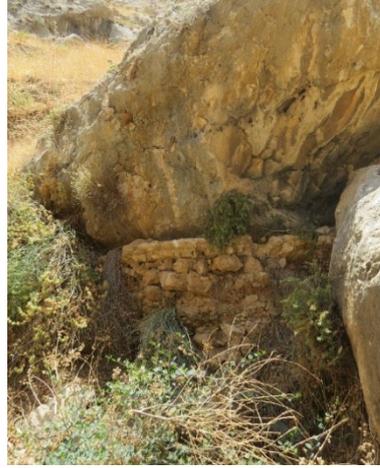
מילוי מישקים והשלמת אבן בקטעי הקיר הבנוי.

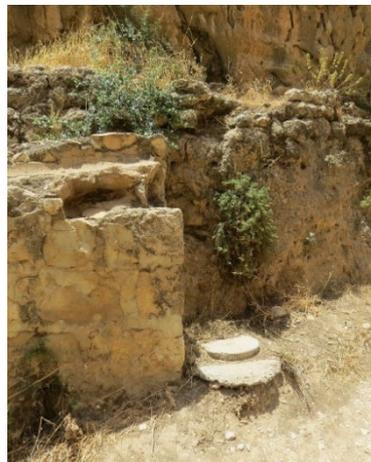
הקטע צמוד לשביל המטיילים ביצוע הצינור המנדטורי היה בצמוד/על גבי קו האמה הקדום אורך הקטע כ-100 מטר ומוערך כי חציו שרד.

מכלול האמה צמודת השביל /הצינור המנדטורי.

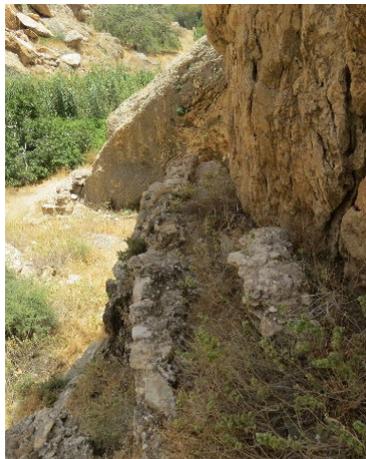
השלמת אבן וכיחול לקטעי בניה של האמה. איתור ושחזור קטע צינור חרס.

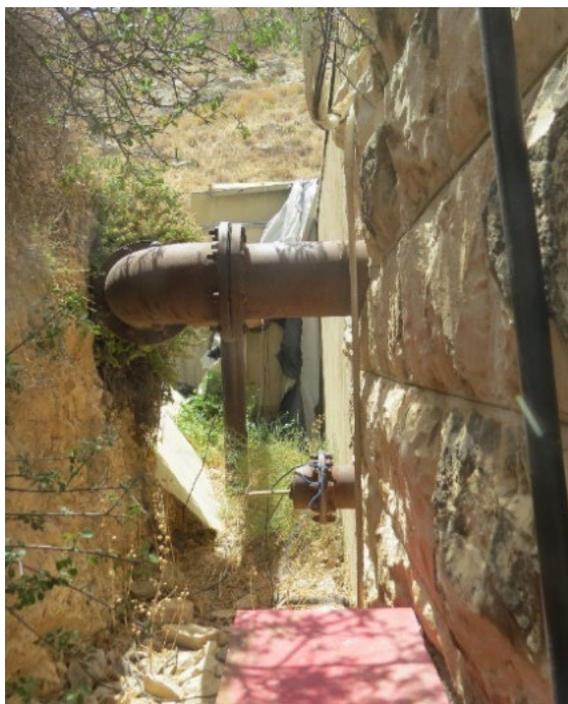
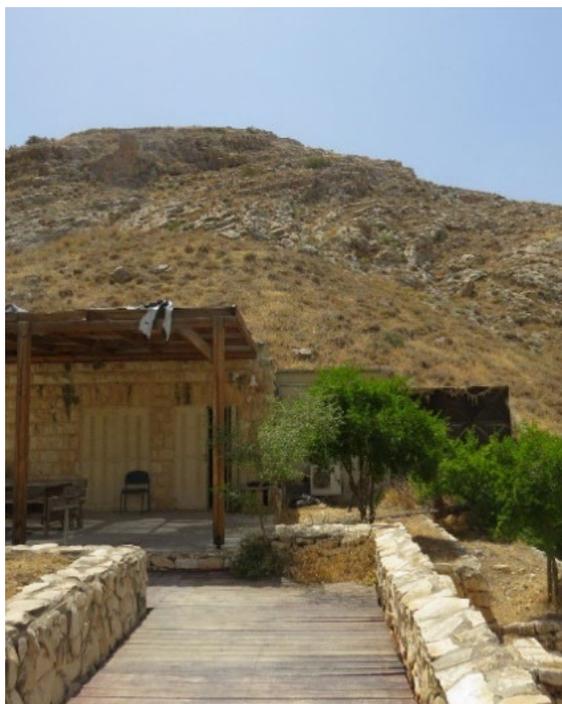
קטע ראשון של הצינור המנדטורי המעפיל לבית המשאבות השני

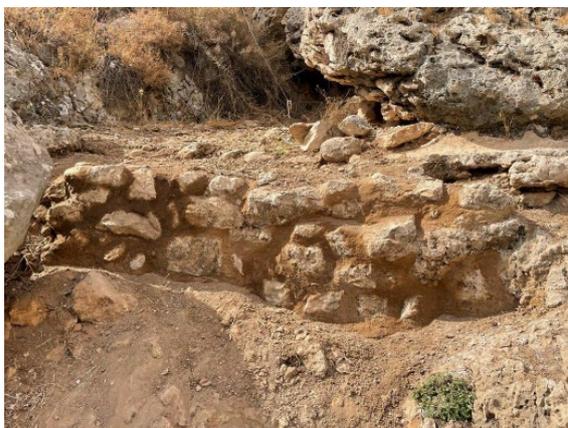
תיעוד לעבודות שימור ופיתוח שבוצעו באתר: שימור קיר האמה.

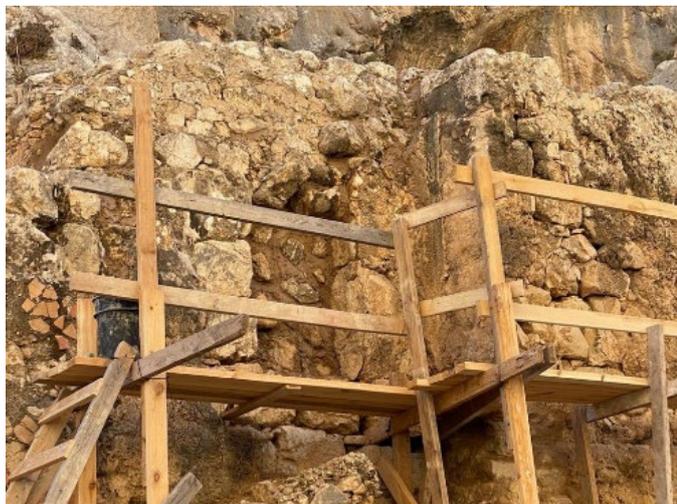
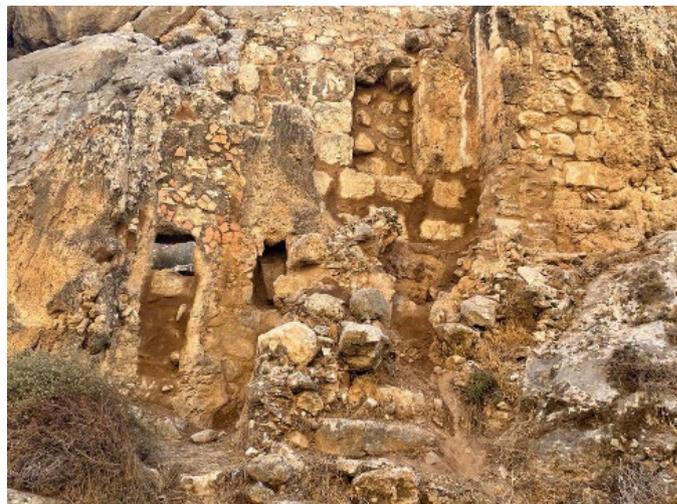
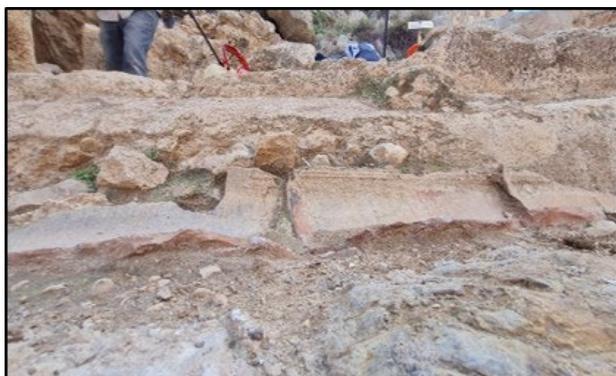
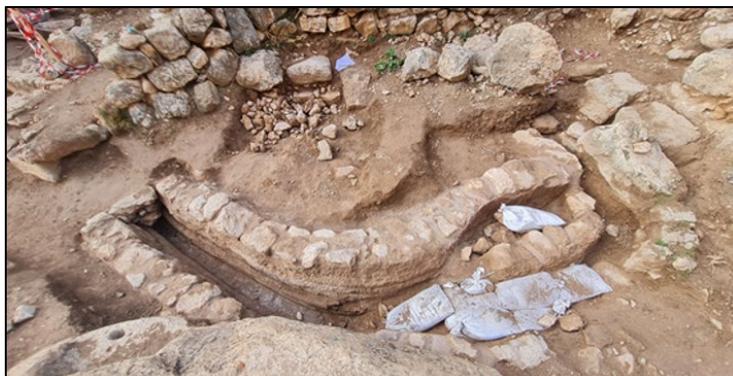
חשיפת קו אמה קדום הבנוי מצינורות חרס

מתקן אגירת מים ליד הטחנה לפני שיקום ולאחריו.

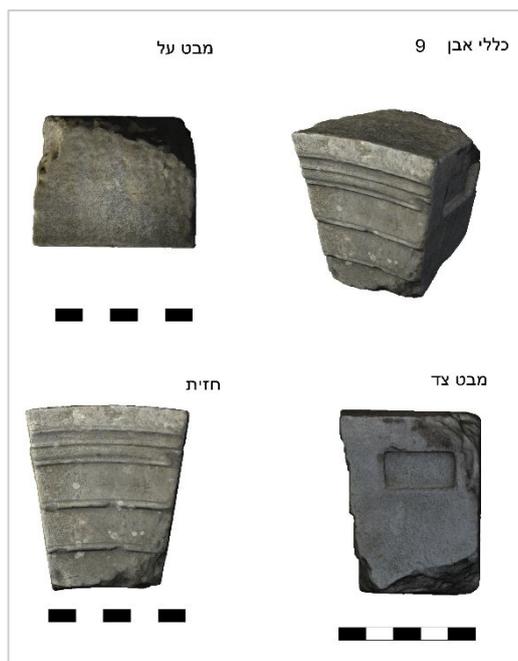
אחד הדברים הראשונים אשר בלטו בשטח היא הטכנולוגיה בה נעשה שימוש לבניית הקשת: אבני הקשת, הם לא אבנים "טרפזואידיות" דומות לאלו המוכרות לנו מקשתות רבות אשר התמוטטו לאורך השנים, אלה אבנים אשר חלק מהם הם בעלות זיז מצד אחד ושקע מצידם השני (בפן הנושק לאבן הצמודה לה). שיטה זו לבניית קשתות לא הייתה מוכרת עד כה, ולא מצאתי לה מקבילות. ייתכן וזה, בגלל שקשתות אשר נבנו בצורה זו, עומדות עד היום (איור 2).

איור 2: דגם תלת-ממדי של אחת מאבני הקשת (כל הזכויות שמורות ©).

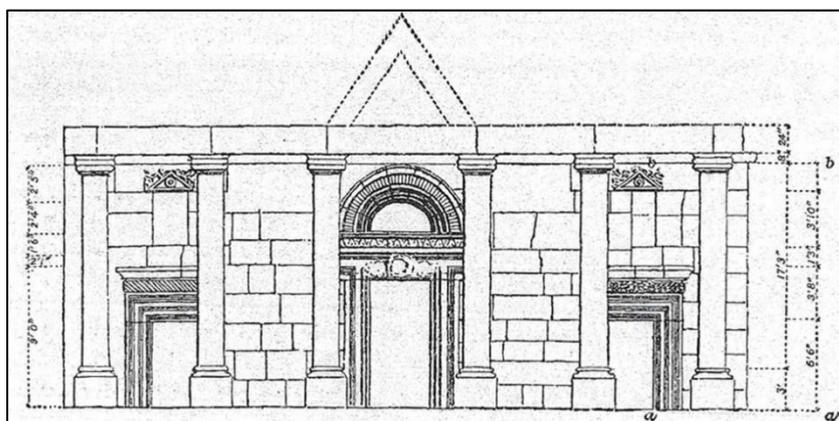
מחקרינו מוכיח שלא כך היה הדבר, ודווקא הצעתם של "קונדר וקיצ'נר" משנת 1887, הייתה קרובה יותר למציאות (איור 4).

איור 4: הצעת השחזור של קונדר וקיצ'נר - 1887

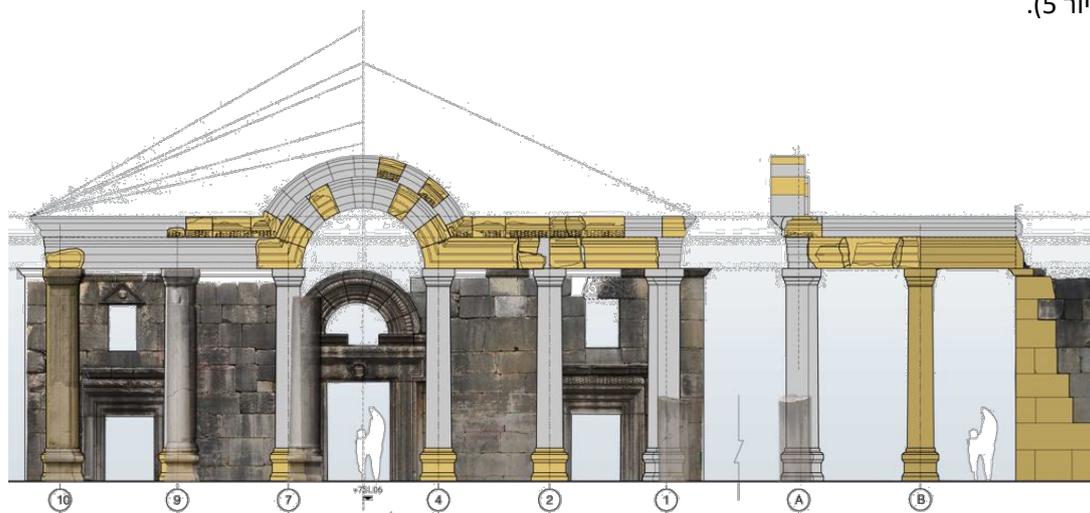
באמצעות המדידות והשחזור הדיגיטאלי, מדדנו את הרדיוס של הקשת ואת מיקומם המדויק של העמודים, והוכחנו שהמרחק בין שני העמודים המרכזיים היה גדול יותר מהמרחק שבין העמודים האחרים אשר ממזרח וממערב להם, תוך שמירה על מקצב אחיד בצדדים (איור 5).

איור 5: הצעת השחזור חדשה לחזית בית הכנסת. מדגשים בצבע: הפריטים האדריכליים שנמצאו באתר ©. תכנון אדריכלי, אמיר פרוינדליך.

עם סיום שלב א של הפרויקט, אושר תקציב להרמת האנטבלטורה על עמודים לשחזור החזית כפי שמוצע באיור 5. התכניות נעצרו בשל המלחמה, אך כולי תקווה שעם סיומה, נחזור לתכניות המקוריות ונסיים את הפרויקט. לתפארת הרשות ולטובת כל המבקרים.

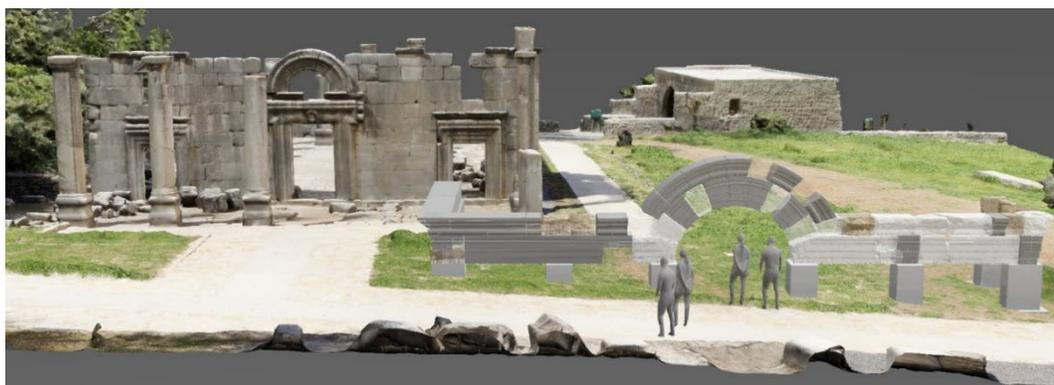
בשלב ראשון תוצב האנטבלטורה בסמוך לבית הכנסת, ובשלב השני, לאחר גיוס התקציב הנדרש, המכלול יוצב בסמוך לבית הכנסת על גבי עמודים כפי שהיה בימי קדם. נבחנו כמה אפשרויות והוחלט להציב את האנטבלטורה בטרסה שמול בית הכנסת.

איור 6: הצעה להצבת האנטבלטורה בסמוך לחזית בית הכנסת.

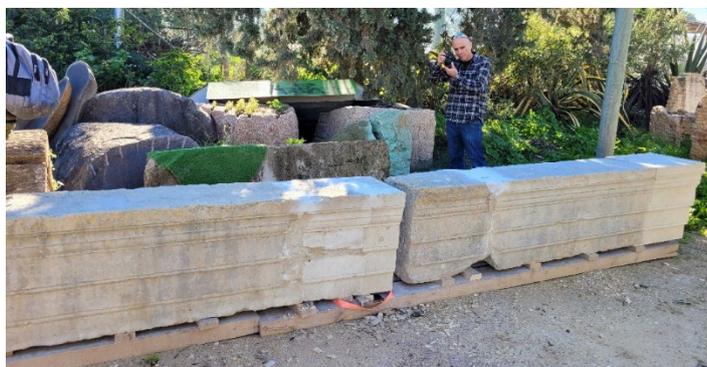
איור 8: קורות אבן לאחר השחזור

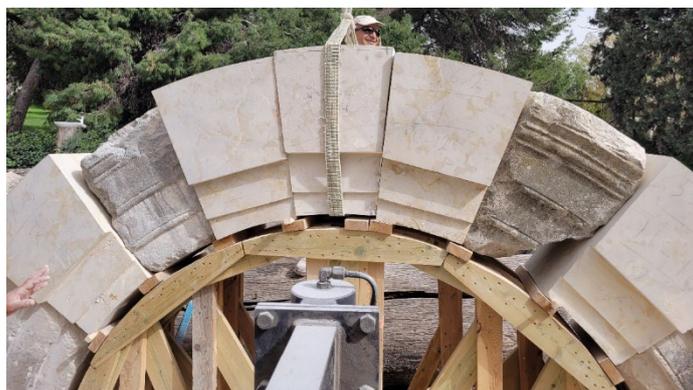
איור 9: הרכבת הקשת

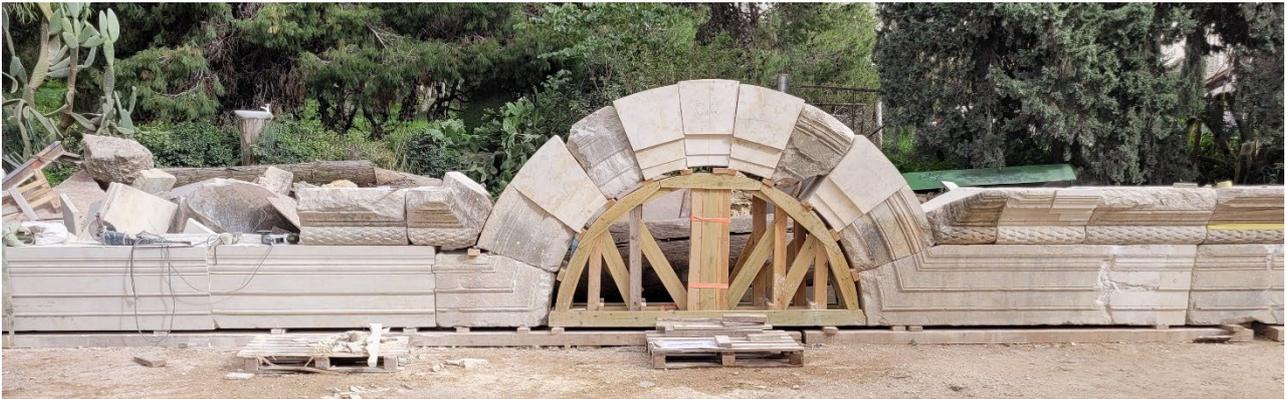
איור 10: תחילת הרכבת האנטבלטורה.

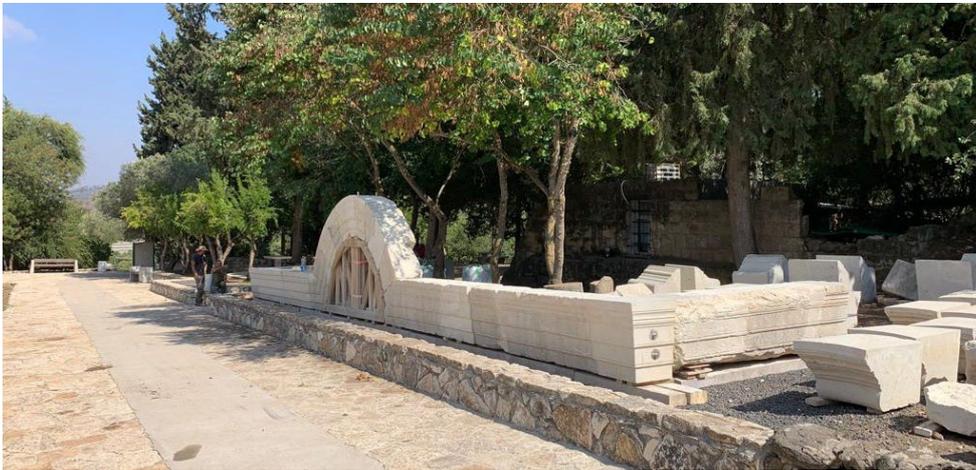
איור 11: אפריז האנטבלטורה מוצבת בגן הלאומי.

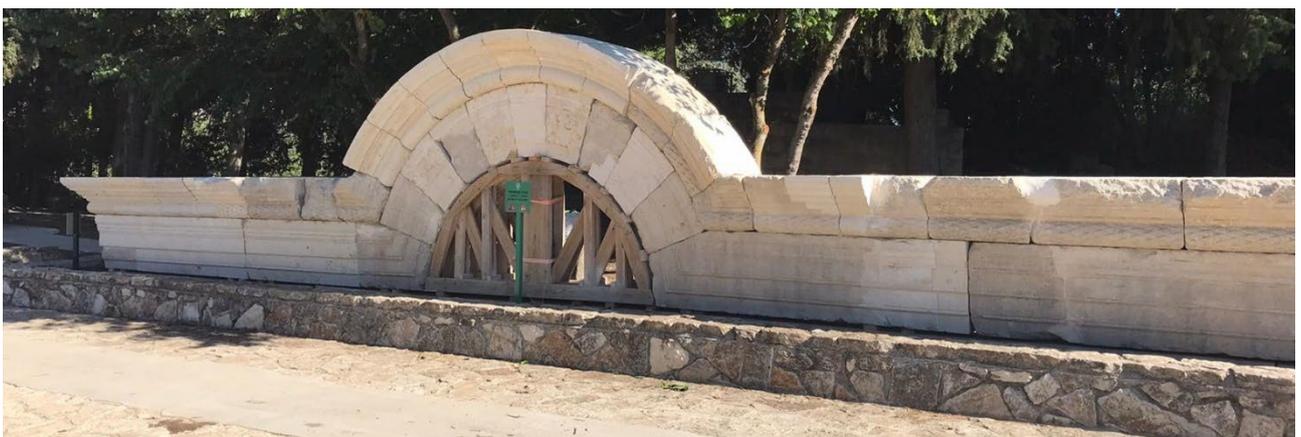
איור 12: אנטבלטורה מלאה (אפריז ועליה הקרניז).

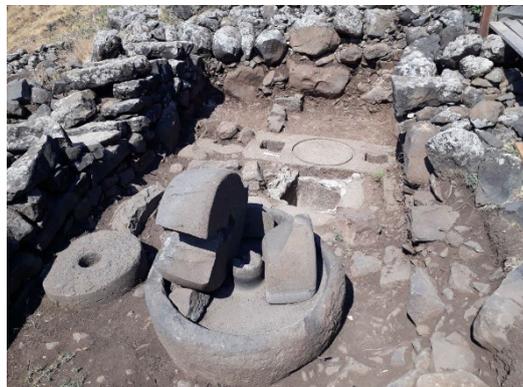
בחפירה שהתבצעה על השלוחה הדרום מערבית נחשף בית בד שנשתמר בצורה נפלאה. במבנה נחשפו מתקן הפריכה - הכולל את "הים והמלל", בסיס בזלת של מתקן סחיטה מטיפוס "בורג" ואגן עצירת השמן חצוב לסלע הבזלת ומחופה בשרידים של טיח לבן.

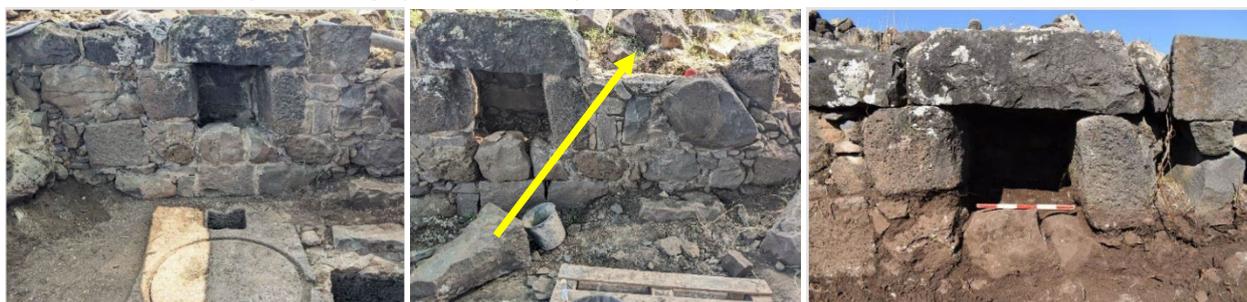
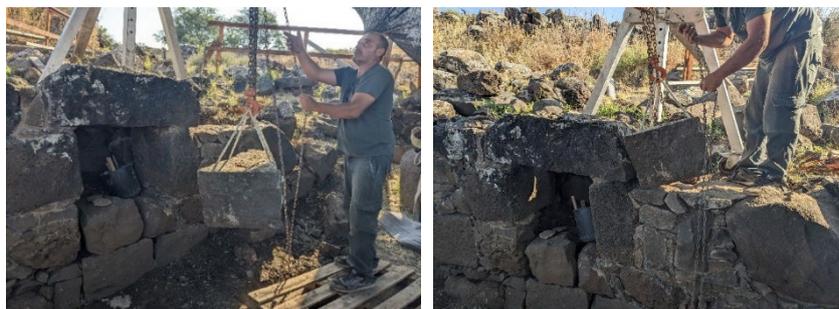
אבני בזלת גדולות אשר נפלו מראשי הקירות הוחזרו למקומן בעזרת מנוף.

מתקן פריכת הזיתים, אשר נשתמר בצורה יוצאת דופן זכה לטיפול מקיף. אבן המלל, אשר חלקיה נמצאו פזורים בחלל המבנה, הודבקה והוחזרה למקומה על גבי אבן הבסיס – ה"ים" ומוצגת לרווחה לעיני המבקרים.

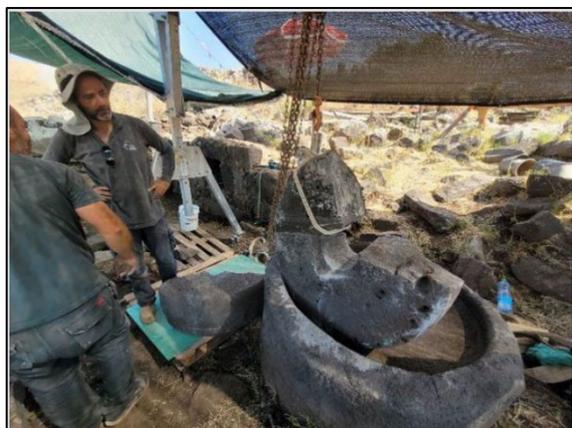
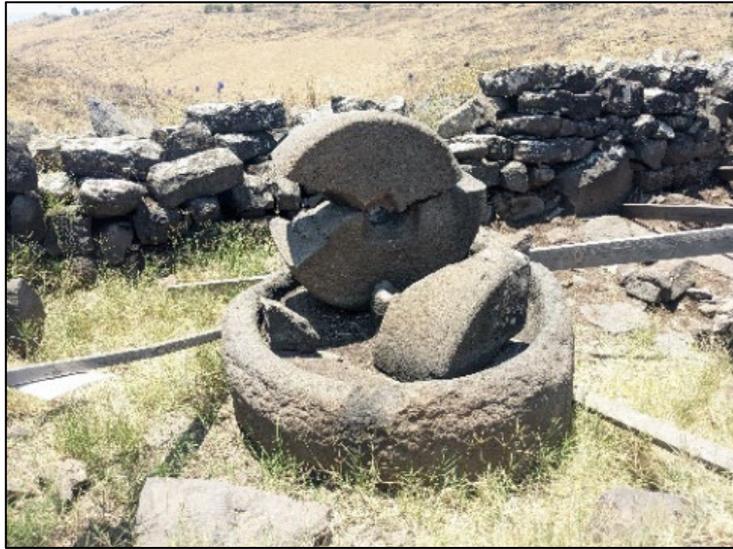
בצילום למעלה, לפני שחזור אבן המלל, ולמטה בתום עבודות שיחזור אבן המלל, והצגה לקהל.

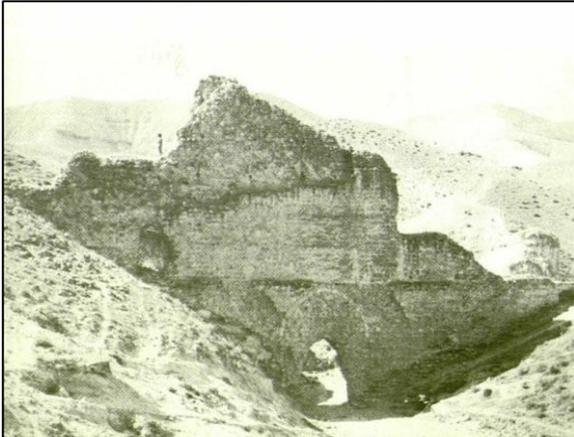
בתמונה ניתן לראות את התפר בין החלק התחתון הקדום לבין העליון המאוחר. את סתימת הקשת, ובניית החלק העליון בעזרת מאין קופסאות עץ ניתן אף לראות את שרידי העץ עדיין בתוך הקיר

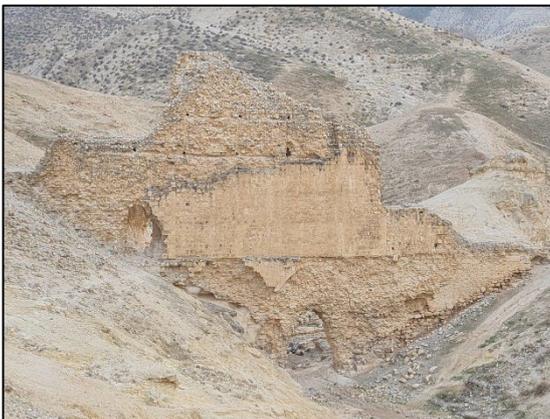
כשל אופייני בבסיס הגשר הבנוי ישירות על הסלע. התחתרות מי גשמים ובלויה כימית גורמים לפגיעה בסלע הרך, בלויה של התפוררות ולבסוף יצירת חוסר עמוק בסלע. הסלע רך מאבני הבנייה ובמקרים אלו הסלע נמצא במצב של בלויה מואצת. כמובן שמצב זה מערער את נדבכי האבן הנותרים ללא תמיכה וללא יכולת הורדת עומסים לסלע.

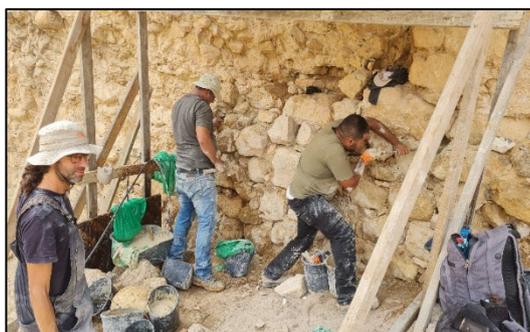
הפעולות שבוצעו כללו: חפירת תעלת יסוד בעומק כ-50 ס"מ וברוחב זהה. בנייה באבנים גדולות יסוד תומך בצורה מדורגת, כשהבנייה מחבקת ותומכת את מסד הקיר הקדום ומרחיקה את מי הגשמים מבסיס הגשר על מנת להאט את תהליכי הבלייה. בנוסף בוצעה בנייה של כ-4 קו"ב אבן וחומר מליטה כדי לסגור חוסר גדול בחלקו התחתון של הגשר. לאורך כל תחתית הגשר בוצעו החזרה של אבנים שהתנתקו ומילוי מישיקים עמוק.

השלמת חוסר גדול בתחתית קיר הגשר

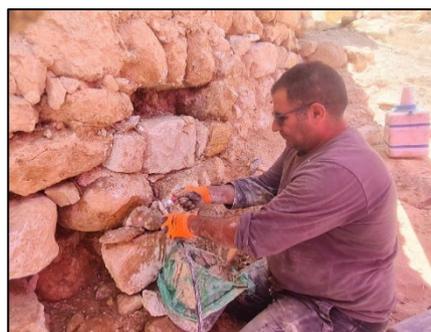
בניית חוסר בבסיס הגשר

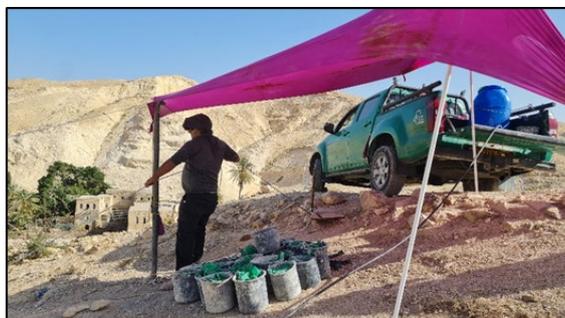
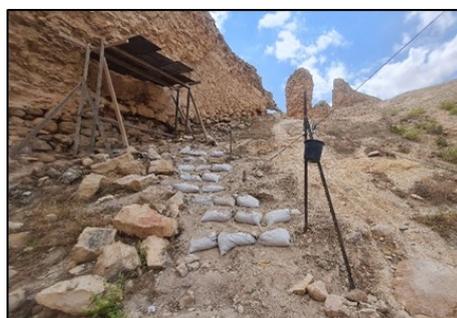
צוות השימור הקים מערכת עמודים וכבלים מברזל באורך של כ-100 מטר להורדת חומר מליטה בדליים לתחתית הוואדי, וכן צינור מים ארוך היורד ממיכל בראש הוואדי ועד התחתית. לאחר ההתגברות על האתגר הלוגיסטי, ניגש הצוות לביצוע עבודות שימור בצד המערבי של הגשר במסד הבנוי.

לוגיסטיקה להורדת חומר וציוד

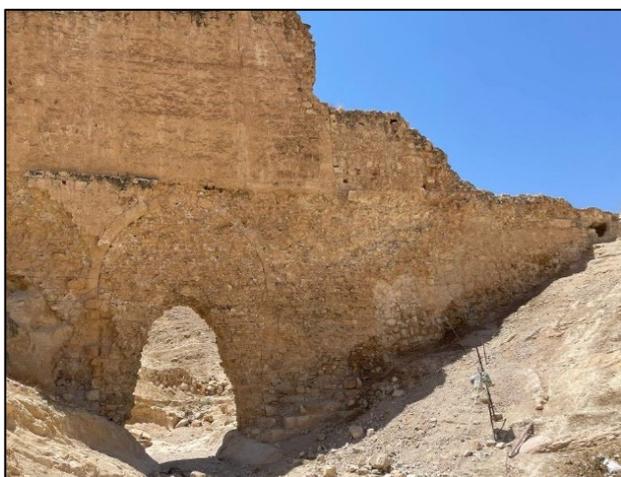
בסיס הגשר אחרי שימור

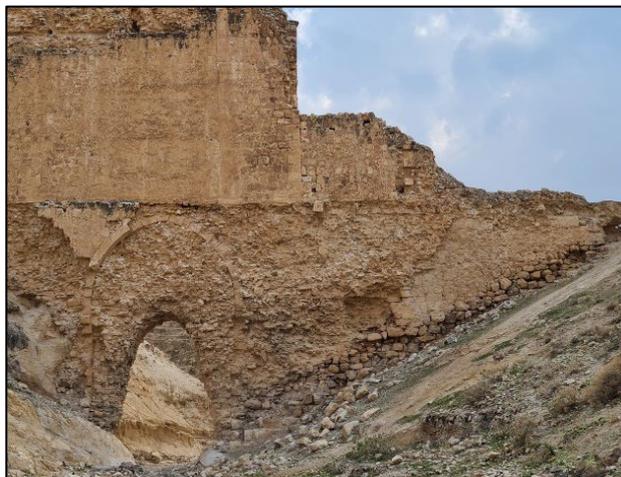
בהתאם לשתי שיטות הבנייה השונות של המסד, כך גם הכשלים ואופן השימור וההתערבות שונה. הכשל האופייני בבסיס הגשר עם מסד אבן בנוי, היה התחתרות מי הגשמים יחד עם עלייה נימית הגורמים להתנתקות אבנים, חוסר במילוי משיקים וחוסר של אבנים רבות בבסיס הגשר ופגיעה באבני המסד. מצב זה יוצר מעבר עומסים לא תקין.

בסיס הגשר לפני שימור

שימור הגשר מתוכנן להתבצע במספר שלבים. שלב ראשון שהוצג כאן הסתיים ביוני 2023, ולאחר שיעבור החורף, יבוצע בשנת 2024 שימור לבסיס הגשר בחלקו מזרחי הבנוי ישירות על הסלע.

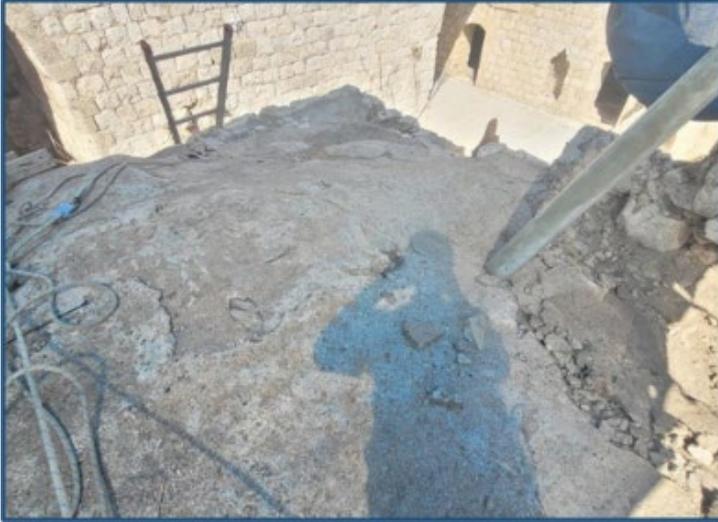
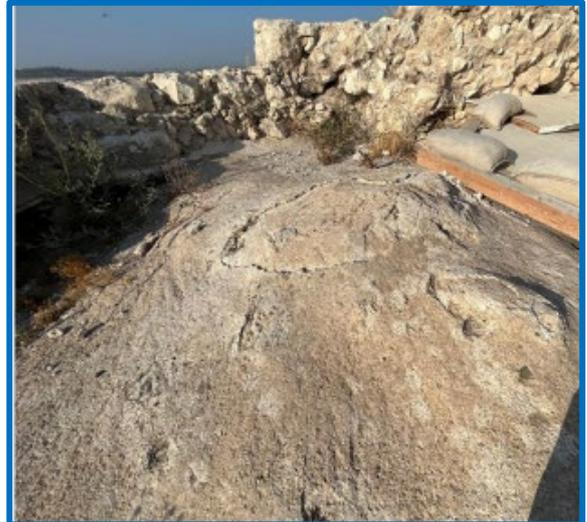
כך נראה שטח הגג לפני ואחרי ניקוי, טרם עבודות שימור, מבט לצפון-מזרח

בנוסף לפעולות השימור של קירות ותקרת המבנה, עיקר הדאגה נגעה לטיפול בגג המבנה, בשל התפוררות החיפוי המקורי של הגג, התבססות צמחיה וניקוז לקוי.

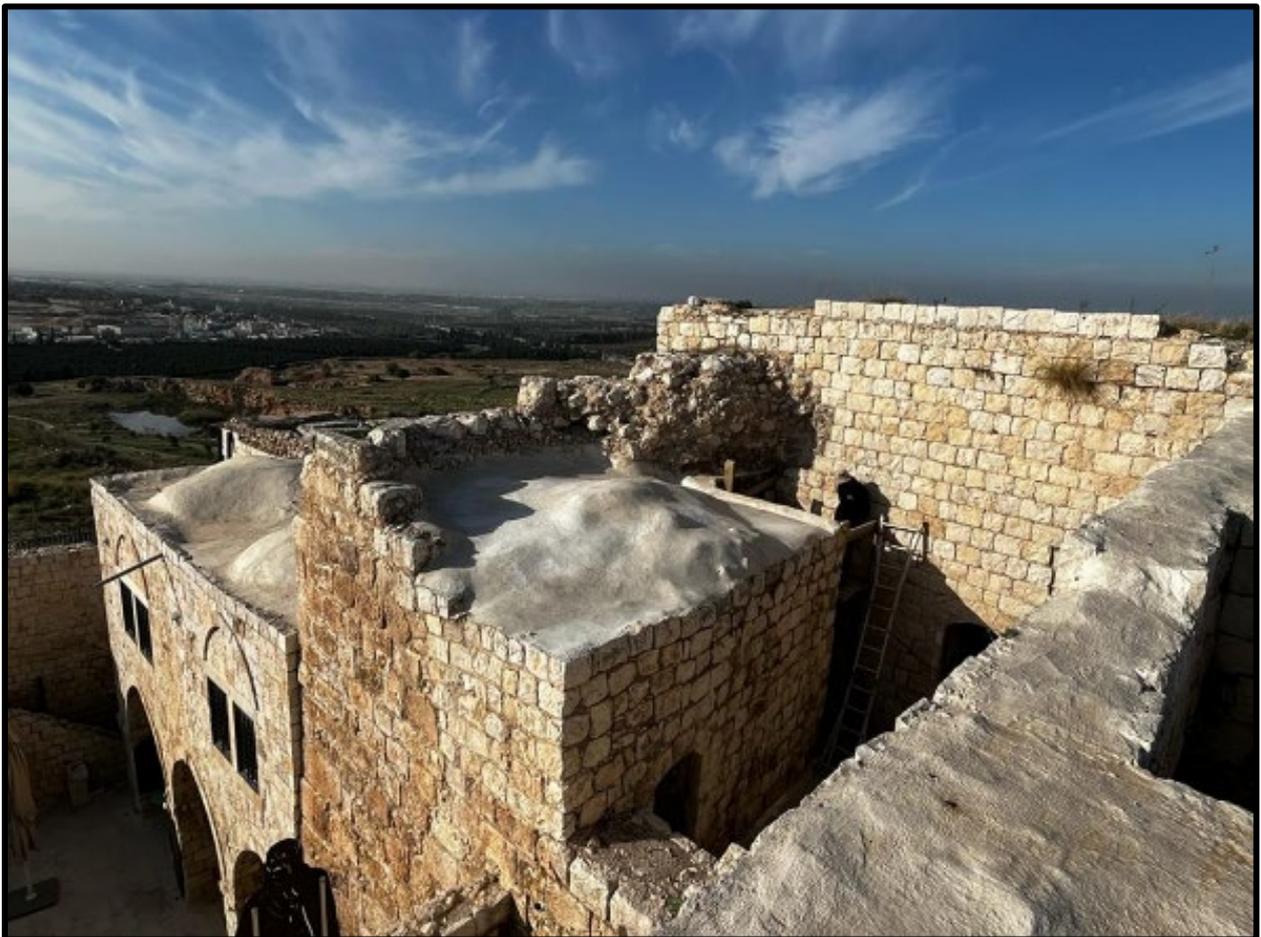
המבנה וגג בית השייח' בתום העבודות

פעולות השימור כללו, תיעוד קפדני של מוקדי הבליה. לאחר מכן אופיינו תהליכי הבליה וההרס אשר כרסמו בשלמותו וביציבותו של המבנה, והותאמה תכנית עבודה שכללה פעולות שימור מותאמות לייצוב הקירות, הליבה, החזרת אבנים חסרות, טיפול בתקרת המבנה, וטיפול בשלבים של גג המבנה כולל הסדרת ניקוז ושכבות איטום מבוססות חומרי מליטה תואמים לבנייה המקומית. פעולות השימור נעשו בסיוע של צוות האתר

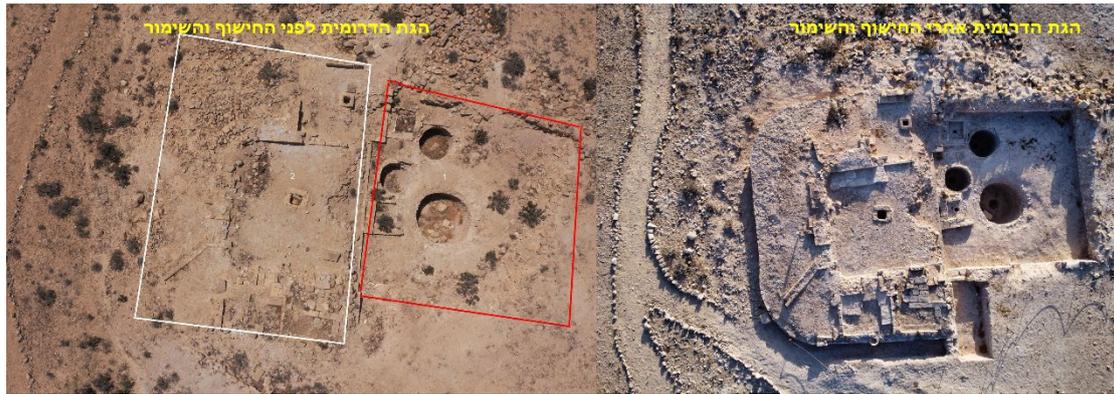
הגת הדרומית בתצלום רחפן לפני ואחרי תהליכי החישוף והשימור

במקביל התחיל פרויקט חפירה ושימור של הגת הדרומית בשיתוף מתנדבים ורשות העתיקות, הגת נחפרה חלקית על ידי אברהם נגב במהלך החפירות הגדולות של עבדת אך לא נמצא תעוד לחפירה והחלקים שנחפרו כוסו במפולות וסחף במשך השנים. במהלך הפרויקט חשפנו גת תעשייתית גדולה בעלת שלשה בורות איגום בנפח כולל של כ-6000 ליטר, שני משטחי דריכה וחדרי אכסון. תוך כדי פעילות החפירה של המתנדבים שימרנו בעזרת צוות עבדת את המכלולים שנחשפו כך שהגת הפכה לחלק חשוב במסלול הביקור.

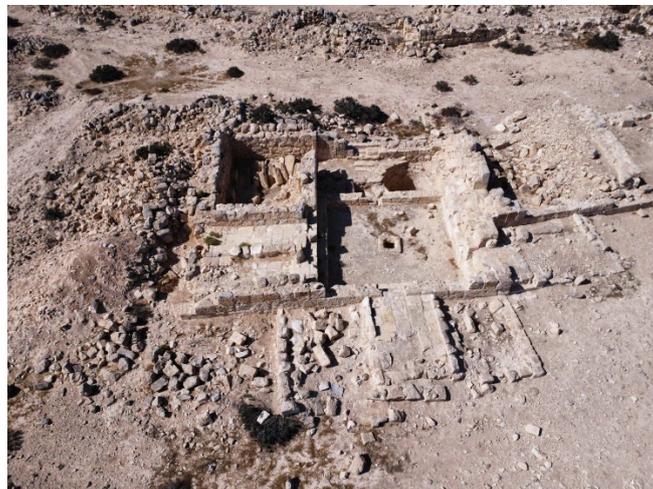
גת בית החווה לאחר השימור

בהמשך לפיתוח מוטיב עבדת בירת היין של הנגב ביצענו עבודות שימור גם בגת בית החווה הנמצאת על במת ההר בתוך מבנה רב חדרים מראשית התקופה הביזנטית.
